গণপ্রজাতন্ত্রী বাংলাদেশ সরকার
শ্রম ও কর্মসংস্থান মন্ত্রণালয়
কলকারখানা ও প্রতিষ্ঠান পরিদর্শন অধিদপ্তর

ক্যাপ পর্যবেক্ষণের তথ্য

কারখানার নাম	বুনন নীটিং লি:
ঠিকানা	Plot 381-383, Block-B, Bashundhara Project, Gazirchat, Ashulia Road, Savar,
কারখানার কোড	DHK115
কালার কোড

মূল্যায়নের ধরন: বৈদ্যুতিক মূল্যায়ন	পর্যবেক্ষণের তারিখ: ০৯-০৪-২০২৩
---	--------------------------------

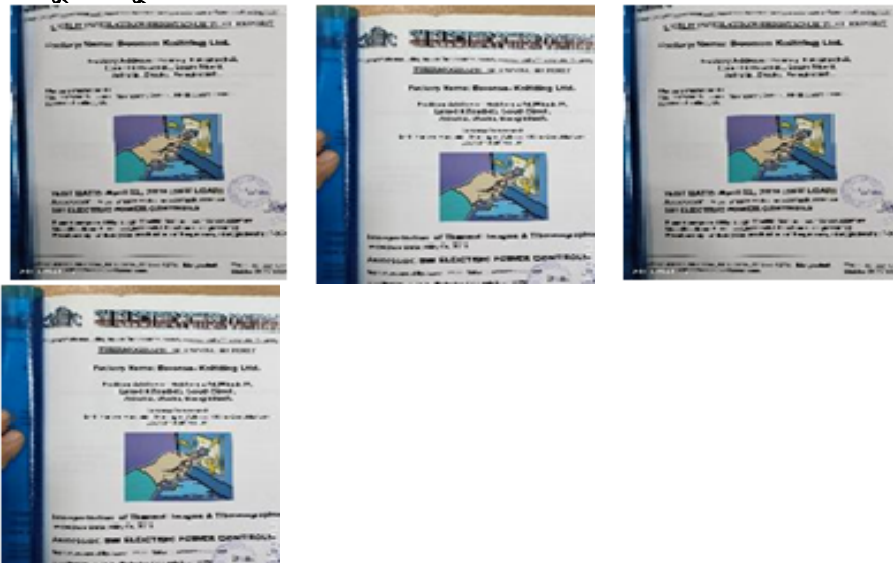
পরিদর্শন পর্যবেক্ষণ	Location- Office room - Periodical inspection and testing (insulation, earth resistance, operation test) of all electrical equipments was not done.
কাপ আইটেম ক্যাটাগরি

কার্যক্রম	Conduct Planned Periodical inspection and testing (insulation, earth resistance, operation test) of all electrical equipment to ensure proper operability of the installation and record should be maintained.
সুপারিশের তথ্যসূত্র	
কারখানার কার্যক্রম	Action has been taken.
অগ্রাধিকার	চলছে
চূড়ান্ত সময়সীমা	-
সংশোধিত সময়সীমা	০১-০১-১৯৭০
অগ্রগতির অবস্থা	শুরু হয়নি
মন্তব্য	18-02-2021: Periodical inspection reports for insulation and earth resistance test have been found on site. 18-09-2022 : Found insulation and thermography inspection and testing reports about 6 years ago. 09-04-2023 : Same as previous.

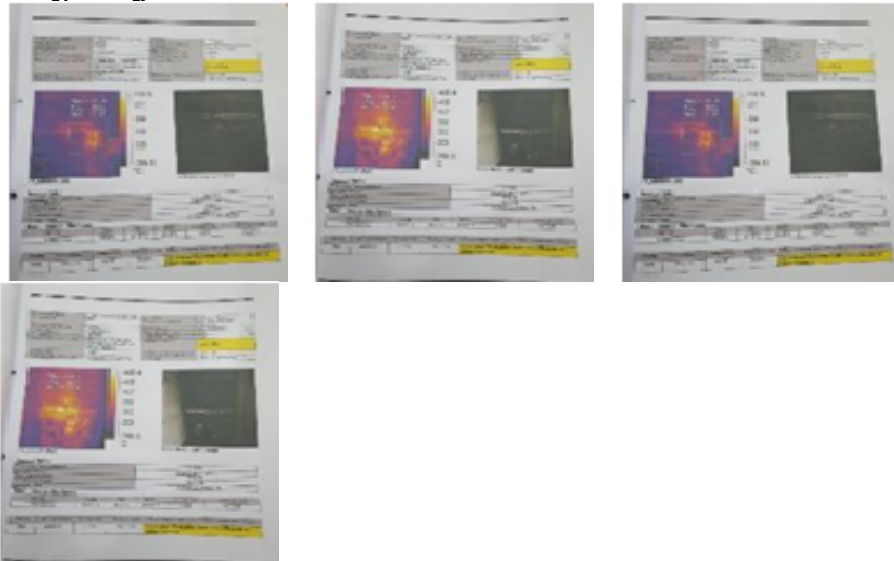
পরিদর্শন পর্যবেক্ষণ	Location- DB at Shed- 2 - There was sign of overloading or abnormal temperature or hot spot observed.
কাপ আইটেম ক্যাটাগরি

কার্যক্রম	1. Disconnect the loads from cable of signs of overloading / abnormal temperature found. 2. Make necessary repairs to avoid further accidents.
সুপারিশের তথ্যসূত্র	
কারখানার কার্যক্রম	Action has been taken.
অগ্রাধিকার	১ সপ্তাহ
চূড়ান্ত সময়সীমা	-
সংশোধিত সময়সীমা	০২-০৭-২০২২
অগ্রগতির অবস্থা	চলমান
মন্তব্য	18-02-2021: Thermographic scanning report has been found on site but the factory has not sorted out the reasons for the several hot spot findings and updated the thermographic scanning report. 18-09-2022 : Found thermography inspection and testing reports about 6 years ago. 09-04-2023 : Same as previous.
