গণপ্রজাতন্ত্রী বাংলাদেশ সরকার
শ্রম ও কর্মসংস্থান মন্ত্রণালয়
কলকারখানা ও প্রতিষ্ঠান পরিদর্শন অধিদপ্তর

ক্যাপ পর্যবেক্ষণের তথ্য

কারখানার নাম	বুনন নীটিং লিঃ
ঠিকানা	Plot 381-383, Block-B, Bashundhara Project, Gazirchat, Ashulia Road, Savar,
কারখানার কোড	DHK115
কালার কোড

মূল্যায়নের ধরণ: বৈদ্যুতিক মূল্যায়ন পর্যবেক্ষণের তারিখ: ০৯-০৪-২০২৩

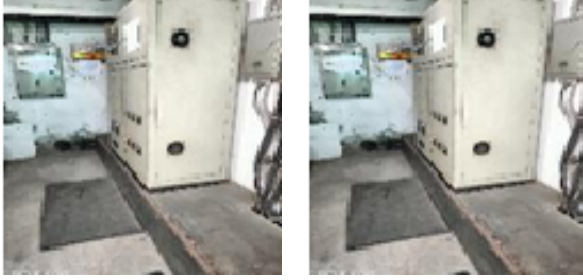
পরিদর্শন পর্যবেক্ষণ	Location- PFI & LT panel at LT room, Shed- 1 - Rubber mats were not provided.
কাপ আইটেম ক্যাটাগরি

কার্যক্রম	Provide rubber mats of adequate size in front of distribution panels.
সুপারিশের তথ্যসূত্র	
কারখানার কার্যক্রম	Action has been taken.
অগ্রাধিকার	৬ সপ্তাহ
চূড়ান্ত সময়সীমা	-
সংশোধিত সময়সীমা	০৬-০৮-২০২২
অগ্রগতির অবস্থা	চলমান
মন্তব্য	18-02-2021: Rubber mat is provided in front of LT panel but not provided in front of PFI. 18-09-2022 : Proper/sufficient Rubber mat is not provided in front of LT panel. 09-04-2023 : Same as previous.

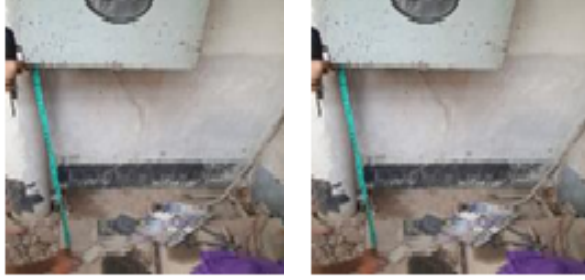
পরিদর্শন পর্যবেক্ষণ	Location- Energy Meter, Outside generator room - Energy meter was installed at a height of 0.91m
কাপ আইটেম ক্যাটাগরি

কার্যক্রম	Energy meters should be installed at convenient height (At least 1.5 m above ground) with proper protection.
সুপারিশের তথ্যসূত্র	
কারখানার কার্যক্রম	No action has been taken but they have agreed to complete within timeline.
অগ্রাধিকার	৬ মাস
চূড়ান্ত সময়সীমা	০৪-০৩-২০১৭
সংশোধিত সময়সীমা	২৫-১২-২০২২
অগ্রগতির অবস্থা	শুরু হইলি
মন্তব্য	18-02-2021: Energy meter is not installed at convenient height. 18-09-2022 : Energy meter is not installed at convenient height. 09-04-2023 : Same as previous.

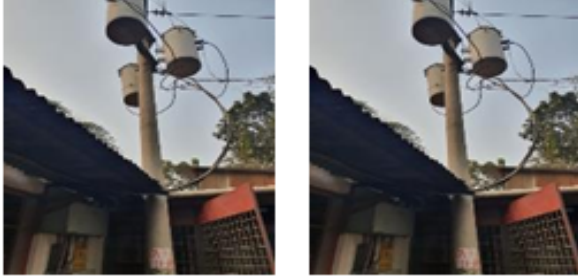
পরিদর্শন পর্যবেক্ষণ	Location- Facility - Over head service line was not supported properly.
কাপ আইটেম ক্যাটাগরি

কার্যক্রম	1. Overhead service connections should be covered and meet the requirements mentioned in RMG Guidelines. 2. Provide supports for main service line complete with adequate insulation.
সুপারিশের তথ্যসূত্র	
কারখানার কার্যক্রম	No action has been taken but they have agreed to complete within timeline.
অগ্রাধিকার	৬ সপ্তাহ
চূড়ান্ত সময়সীমা	১৩-১০-২০১৬
সংশোধিত সময়সীমা	০৬-০৮-২০২২
অগ্রগতির অবস্থা	শুরু হয়নি
মন্তব্য	18-02-2021: Overhead service lines are not covered and supported with service masts. 18-09-2022 : Overhead service lines are not covered and supported with service masts. 09-04-2023 : Same as previous.

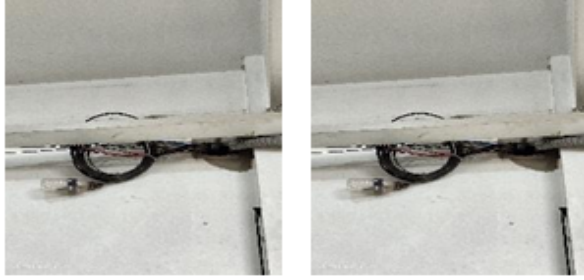
পরিদর্শন পর্যবেক্ষণ	Location- Office at Ground Floor, Main building - Power and Telecommunication cables were not laid separately.
কাপ আইটেম ক্যাটাগরি

কার্যক্রম	Power & telecommunication cables should be laid separately.
সুপারিশের তথ্যসূত্র	
কারখানার কার্যক্রম	No action has been taken but they have agreed to complete within timeline.
অগ্রাধিকার	৬ মাস
চূড়ান্ত সময়সীমা	০৪-০৩-২০১৭
সংশোধিত সময়সীমা	২৫-১২-২০২২
অগ্রগতির অবস্থা	চলমান
মন্তব্য	18-02-2021: Power cables are laid on cable channel and telecommunication cables are separately laid covered with conduit. 18-09-2022 : Power and Telecommunication cables were not laid separately. 09-04-2023 : Same as previous.

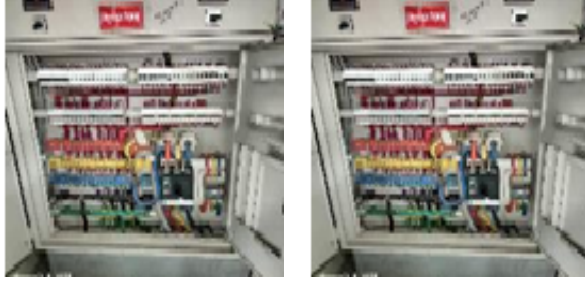
পরিদর্শন পর্যবেক্ষণ	Location- All distribution board - Common neutrals were observed for more than one circuit.
ক্যাপ আইটেম ক্যাটাগরি

কার্যক্রম	Each circuit should have a separate neutral (use of common neutral for more than one circuit shall not be permitted) .
সুপারিশের তথ্যসূত্র	
কারখানার কার্যক্রম	Action has been taken.
অগ্রাধিকার	৬ মাস
চূড়ান্ত সময়সীমা	-
সংশোধিত সময়সীমা	২৫-১২-২০২২
অগ্রগতির অবস্থা	শুরু হইলি
মন্তব্য	18-02-2021: Common neutrals are not seen for any circuit. 18-09-2022 : Common neutrals were observed for more than one circuit. 09-04-2023 : Same as previous.

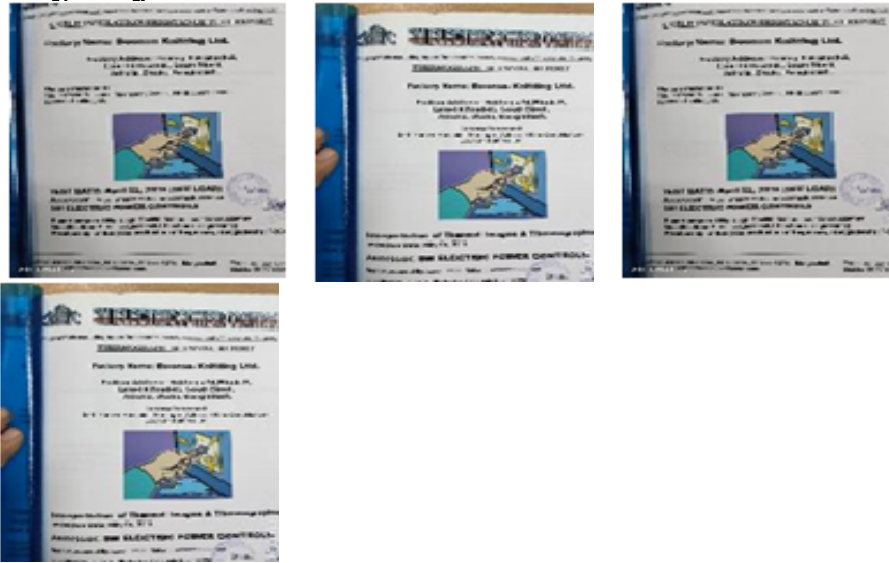
পরিদর্শন পর্যবেক্ষণ	Location- Office room - Periodical inspection and testing (insulation, earth resistance, operation test) of all electrical equipments was not done.
কাপ আইটেম ক্যাটাগরি

কার্যক্রম	Conduct Planned Periodical inspection and testing (insulation, earth resistance, operation test) of all electrical equipment to ensure proper operability of the installation and record should be maintained.
সুপারিশের তথ্যসূত্র	
কারখানার কার্যক্রম	Action has been taken.
অগ্রাধিকার	চলছে
চূড়ান্ত সময়সীমা	-
সংশোধিত সময়সীমা	০১-০১-১৯৭০
অগ্রগতির অবস্থা	শুরু হয়নি
মন্তব্য	18-02-2021: Periodical inspection reports for insulation and earth resistance test have been found on site. 18-09-2022 : Found insulation and thermography inspection and testing reports about 6 years ago. 09-04-2023 : Same as previous.

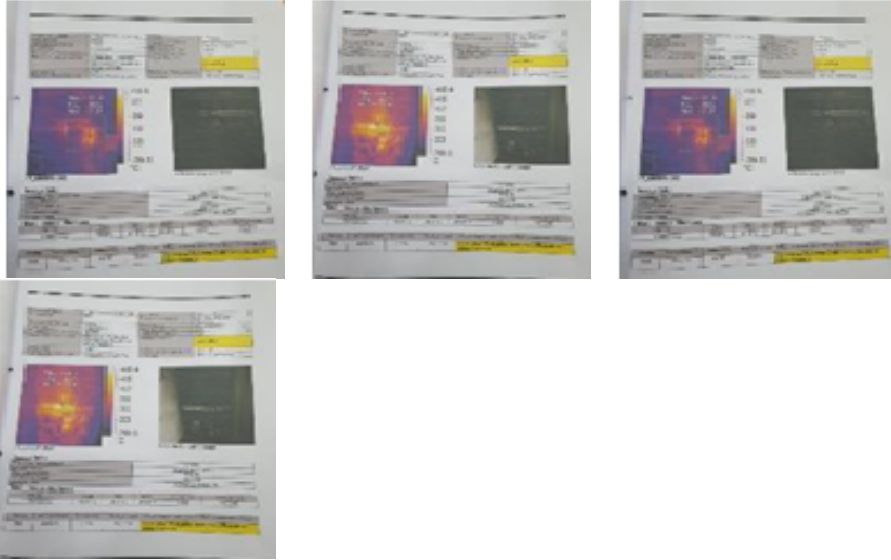
পরিদর্শন পর্যবেক্ষণ	Location- DB at Shed- 2 - There was sign of overloading or abnormal temperature or hot spot observed.
কাপ আইটেম ক্যাটাগরি

কার্যক্রম	1. Disconnect the loads from cable of signs of overloading / abnormal temperature found. 2. Make necessary repairs to avoid further accidents.
সুপারিশের তথ্যসূত্র	
কারখানার কার্যক্রম	Action has been taken.
অগ্রাধিকার	১ সপ্তাহ
চূড়ান্ত সময়সীমা	-
সংশোধিত সময়সীমা	০২-০৭-২০২২
অগ্রগতির অবস্থা	চলমান
মন্তব্য	18-02-2021: Thermographic scanning report has been found on site but the factory has not sorted out the reasons for the several hot spot findings and updated the thermographic scanning report. 18-09-2022 : Found thermography inspection and testing reports about 6 years ago. 09-04-2023 : Same as previous.
