গণপ্রজাতন্ত্রী বাংলাদেশ সরকার  
শ্রম ও কর্মসংস্থান মন্ত্রণালয়  
কলকারখানা ও প্রতিষ্ঠান পরিদর্শন অধিদপ্তর

ক্যাপ পর্যবেক্ষণের তথ্য

| কারখানার নাম | কোয়ালিটি ক্যাপশন ওয়্যার লিঃ | | |
| মূল্যায়নের ধরণ: বৈদ্যুতিক মূল্যায়ন | | পর্যবেক্ষণের তারিখ: ২৩-০২-২০২৩ | |

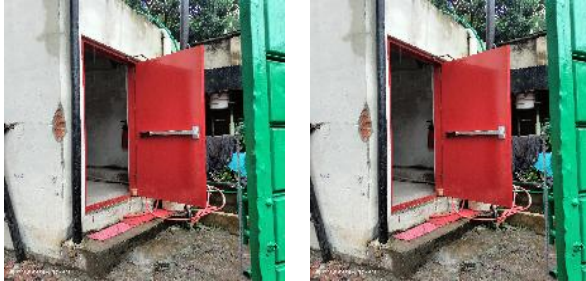
| পরিদর্শন<br>পর্যবেক্ষণ | Location-Generator room at ground floor – Fire rated wall and fire rated door was not available. |

| মন্তব্য | 31.12.19: Fire rated door is installed but wall isn't 14.09.2020 CVV2: They are installed Fire door in the generator room but ceiling made tin-shed 06.12.2020 CVV3: They are installed Fire door in the generator room but ceiling made tin-shed 22.03.2021: They are installed Fire door in the generator room but ceiling made tin-shed. 09.08.2021: They are installed Fire door in the generator room but ceiling made tin-shed. 13-09-2022 : They are installed Fire door in the generator room. 23.02.2023: Fire door are installed in Generator room. |

| কার্যক্রম | Provide 4 hour fire rated walls and door all around the generator room on ground level. |

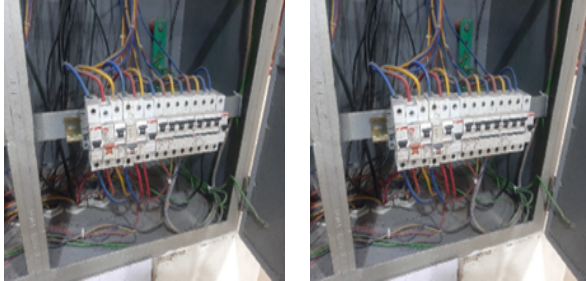
| পরিদর্শন<br>পর্যবেক্ষণ | Location- DB at 2nd Floor -Cable sockets at cable end was not provided to stranded<br>cables with cable size area $\geq 6\text{mm}^2$ . |

| মন্তব্য | 31.12.19:SLD yet not approved. Cable socket will provide during SLD<br>implementation. 14.09.2020 CVV2: Stranded cable socket are provided but they do<br>not have approved design and drawing 06.12.2020 CVV3: Stranded cable socket<br>are provided but they do not have approved design and drawing 22.03.2021:<br>Stranded cable socket are provided but they do not have approved design and<br>drawing. 09.08.2021: Stranded cable socket are provided but they do not have<br>approved design and drawing. 13-09-2022 : Stranded cable socket are provided<br>but they do not have approved design and drawing. 23.02.2023: Standard cable<br>connection found without cable socket in DB-Finishing. |

| কার্যক্রম | 1. All stranded conductors $> 6\text{mm}^2$ to be provided with cable sockets. 2. All<br>stranded conductors $< 6\text{mm}^2$ , at exposed end should be soldered / crimped. |
