গণপ্রজাতন্ত্রী বাংলাদেশ সরকার  
শ্রম ও কর্মসংস্থান মন্ত্রণালয়  
কলকারখানা ও প্রতিষ্ঠান পরিদর্শন অধিদপ্তর

ক্যাপ পর্যবেক্ষণের তথ্য

কারখানার নাম	ক্যাশন পয়েন্ট লিঃ
ঠিকানা	Plot#41-42, BSCIC I/E, Konabari, Gazipur
কারখানার কোড	GZP119
কালার কোড	
মূল্যায়নের ধরণ: <a href="#">কাঠামোগত মূল্যায়ন</a>	পর্যবেক্ষণের তারিখ: ২৭-০২-২০২৩
১. পর্যবেক্ষণ

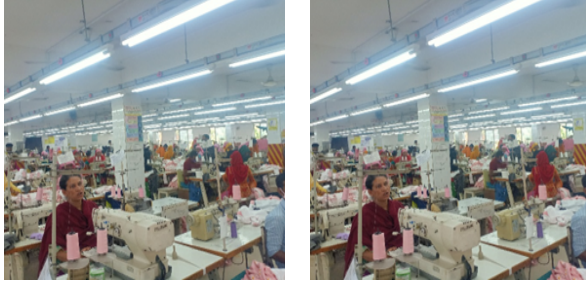
পরিদর্শন পর্ববেক্ষণ	Loading intensity
কাপ আইটেম ক্যাটাগরি

কার্যক্রম	The Consultants strongly recommend storing any type of cartoon box, finishing material, and fabrics in such a manner so that intensity of loading should not exceed 40 psf ( 2.0 kN/m2 ).
সুপারিশের তথ্যসূত্র	
কারখানার কার্যক্রম	
অগ্রাধিকার	প্রযোজ্য নয়
চূড়ান্ত সময়সীমা	-
সংশোধিত সময়সীমা	০১-০১-১৯৭০
অগ্রগতির অবস্থা	সংশোধিত
মন্তব্য	Loading intensity has been found within limit. But no load plan has been posted in the respective floors. 19.01.2021: Over loading has been found on 3rd floor. 22.08.2021: Loading intensity has been found within limit. But no load plan has been posted in the respective floors. 17.08.2022: No over loading has been found during inspection. But no load plan has been posted on floor. 27.02.2023: No over loading has been found during inspection. But no load plan has been posted on floor.
