গণপ্রজাতন্ত্রী বাংলাদেশ সরকার  
শ্রম ও কর্মসংস্থান মন্ত্রণালয়  
কলকারখানা ও প্রতিষ্ঠান পরিদর্শন অধিদপ্তর

ক্যাপ পর্যবেক্ষণের তথ্য

কারখানার নাম	ক্যাশন পয়েন্ট লিঃ
ঠিকানা	Plot# 41-42, BSCIC I/E, Konabari, Gazipur
কারখানার কোড	GZP119
কালার কোড

মূল্যায়নের ধরণ: <a href="#">কঠামোগত মূল্যায়ন</a>	পর্যবেক্ষণের তারিখ: ২৭-০২-২০২৩
১. পর্যবেক্ষণ

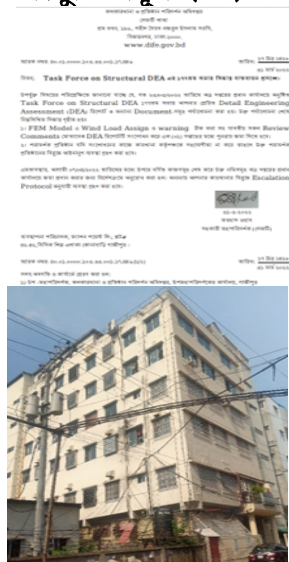
পরিদর্শন পর্যবেক্ষণ	Slenderness check
ক্যাপ আইটেম ক্যাটাগরি

কার্যক্রম	It is strongly recommended to go for detail investigation of the slender columns to assess the actual capacity.
সুপারিশের তথ্যসূত্র	
কারখানার কার্যক্রম	
অগ্রাধিকার	৬ সপ্তাহ
চূড়ান্ত সময়সীমা	—
সংশোধিত সময়সীমা	০৬-০৮-২০২২
অগ্রগতির অবস্থা	চলমান
মন্তব্য	As-built drawings and DEA report have been submitted to DIFE on 19th March 2020 after incorporating the findings from Task Force. The name of the consultancy firm is Safety Consultants BD. 19.01.2021: As per previous decision of task force As-built design drawings and DEA report have been submitted to DIFE on 19th March 2020. 22.08.2021: As per previous decision of task force As-built design drawings and DEA report have been submitted to DIFE on 19th March 2020. 17.08.2022: After submission all DEA design & drawing to DIFE, according to Task Force decision factory have some corrections. Factory will submit DEA report after complete all corrections. 27.02.2023: After submission all DEA design & drawing to DIFE, according to Task Force decision factory have some corrections. Factory will submit DEA report after complete all corrections.
