গণপ্রজাতন্ত্রী বাংলাদেশ সরকার
শ্রম ও কর্মসংস্থান মন্ত্রণালয়
কলকারখানা ও প্রতিষ্ঠান পরিদর্শন অধিদপ্তর

ক্যাপ পর্যবেক্ষণের তথ্য

কারখানার নাম	রেডিয়েন্স জিন্স লিমিটেড		
ঠিকানা	Ashulia,		
কারখানার কোড	DHK480		
কালার কোড

মূল্যায়নের ধরণ: বৈদ্যুতিক মূল্যায়ন	পর্যবেক্ষণের তারিখ: ১৪-০২-২০২৩
১. পর্যবেক্ষণ

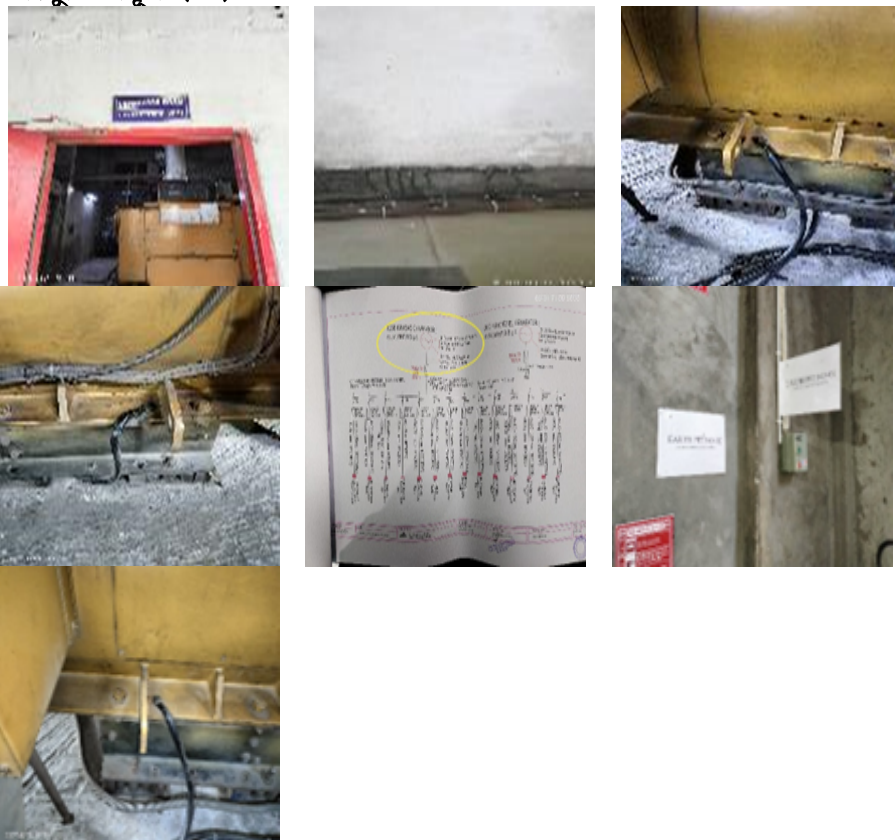
পরিদর্শন পর্যবেক্ষণ	<p>□ The generator room is not properly segregated from the rest of the occupancy due to presence of non Fire-rated Door □ One point frame earthing of generator instead of two</p> <p>□ No over current or earth fault protection provided □ No cover on the cable trench □ No fixed temperature detector present</p>
কাপ আইটেম ক্যাটাগরি

কার্যক্রম	<p>□ Produce design drawings to demonstrate the incorporation of fire rated enclosure from floor to ceiling and an approved fire rated door for the Generator room. □ Provide over current and earth fault protection</p>
সুপারিশের তথ্যসূত্র	
কারখানার কার্যক্রম	We have already work done as per guide line.
অগ্রাধিকার	৬ সপ্তাহ
চূড়ান্ত সময়সীমা	-
সংশোধিত সময়সীমা	০৬-০৮-২০২২
অগ্রগতির অবস্থা	চলমান
মন্তব্য	<p>On 08-03-2021 (CVV), 1. Generator room were enclosed properly for fire propagation and fire rated swing door found 2. Over current or earth fault protection provided 3. Generator frame earthing (grounding) is provided at two separate points 17-08-2022 : No cover on the cable trench. 14-02-2023: Found one point frame earthing instead of two of 1030 KW Generator. This factory is under RSC. They have approval drawing from ACCORD.</p>
