গণপ্রজাতন্ত্রী বাংলাদেশ সরকার  
শ্রম ও কর্মসংস্থান মন্ত্রণালয়  
কলকারখানা ও প্রতিষ্ঠান পরিদর্শন অধিদপ্তর

ক্যাপ পর্যবেক্ষণের তথ্য

কারখানার নাম	রেডিয়েন্স জিন্স লিমিটেড
ঠিকানা	Ashulia,
কারখানার কোড	DHK480
কালার কোড	
মূল্যায়নের ধরণ: <b>বৈদ্যুতিক মূল্যায়ন</b>	পর্যবেক্ষণের তারিখ: ১৪-০২-২০২৩
<b>১. পর্যবেক্ষণ</b>

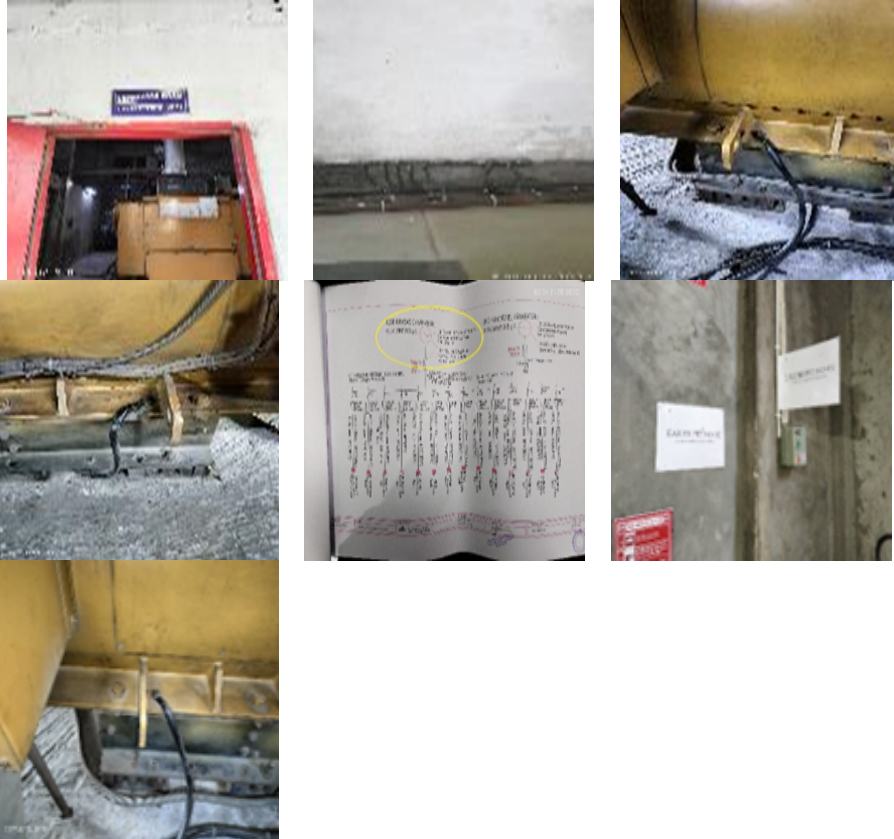
### সংযুক্তিসমূহ (৭)

পরিদর্শন পর্যবেক্ষণ	<p>□ The generator room is not properly segregated from the rest of the occupancy due to presence of non Fire-rated Door □ One point frame earthing of generator instead of two</p> <p>□ No over current or earth fault protection provided □ No cover on the cable trench □ No fixed temperature detector present</p>
কাপ আইটেম কাটাগরি

কার্যক্রম	<p>□ Produce design drawings to demonstrate the incorporation of fire rated enclosure from floor to ceiling and an approved fire rated door for the Generator room. □ Provide over current and earth fault protection</p>
সুপারিশের তথ্যসূত্র	
কারখানার কার্যক্রম	We have already work done as per guide line.
অগ্রাধিকার	৬ সপ্তাহ
চূড়ান্ত সময়সীমা	-
সংশোধিত সময়সীমা	০৬-০৮-২০২২
অগ্রগতির অবস্থা	চলমান
মন্তব্য	<p>On 08-03-2021 (CVV), 1. Generator room were enclosed properly for fire propagation and fire rated swing door found 2. Over current or earth fault protection provided 3. Generator frame earthing (grounding) is provided at two separate points 17-08-2022 : No cover on the cable trench. 14-02-2023: Found one point frame earthing instead of two of 1030 KW Generator. This factory is under RSC. They have approval drawing from ACCORD.</p>
