গণপ্রজাতন্ত্রী বাংলাদেশ সরকার
শ্রম ও কর্মসংস্থান মন্ত্রণালয়
কলকারখানা ও প্রতিষ্ঠান পরিদর্শন অধিদপ্তর

ক্যাপ পর্যবেক্ষণের তথ্য

| কারখানার নাম | লাকী স্টার এম্পায়েলমেন্ট লিঃ | | |
| মূল্যায়নের ধরণ: বৈদ্যুতিক মূল্যায়ন | | পর্যবেক্ষণের তারিখ: ২৬-০১-২০২৩ | |

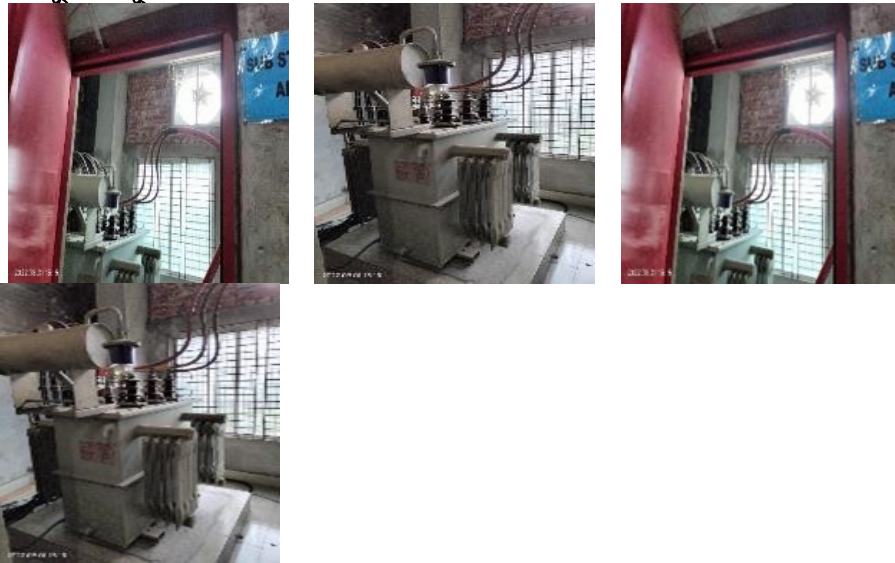
| পরিদর্শন পর্যবেক্ষণ | Ensure accessibility, illumination and cross ventilation to Transformer |

| মন্তব্য | 05.10.2020: Accessibility is made sure by fire door, illumination is fine , ventilation is made by windows instead of exhaust and the room size is smaller than required as per NTPA. 25.01.2021 (CVV 2): Accessibility, illumination and ventilation are all good but room size is smaller than the required. 03.06.2021: Accessibility, illumination and ventilation are all good but room size is smaller than the required. 01-08-2022 : Accessibility , illumination and ventilation are all good. 26-01-2023: Completed. |

| কার্যক্রম | We have implemented the issue |

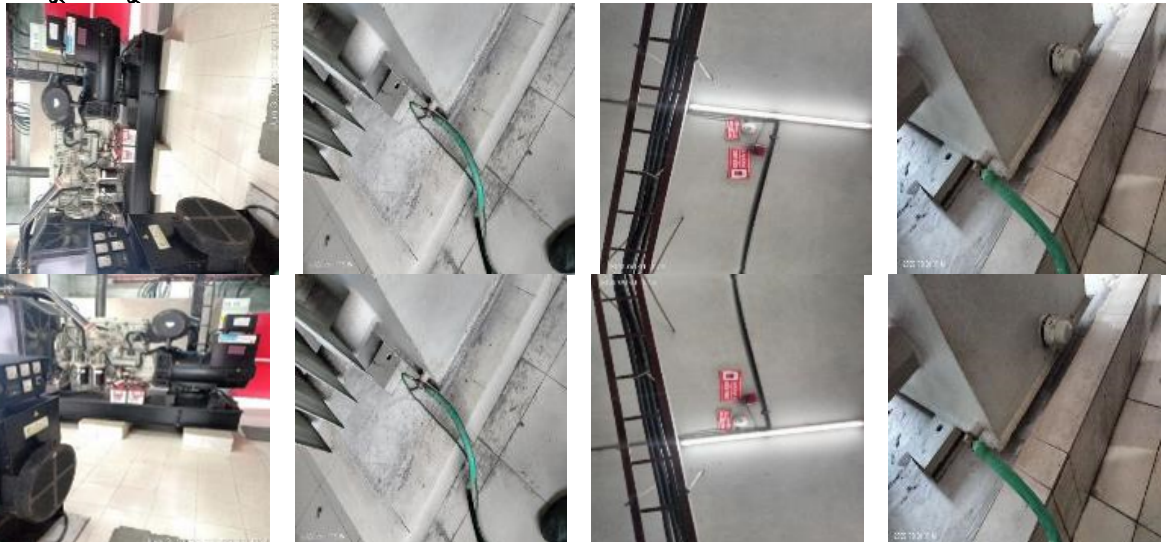
| পরিদর্শন পর্যবেক্ষণ | □ The generator room is not properly segregated from the rest of the occupancy due to presence of non Fire-rated Door □ No detector in generator room □ Combustible materials inside generator room □ One point frame earthing of generator instead of two |

| মন্তব্য | 05.10.2020: The generator room is not properly segregated from the rest of the occupancy due to presence of non Fire-rated door. No detector in generator room. No Combustible materials found inside generator room . Two point frame earthing of generator found. 25.01.2021 (CVV2) : Two point frame earthing of generator found. No Combustible materials found inside generator room . generator room is not properly segregated from the rest of the occupancy due to presence of non Fire-rated door. 03.06.2021: Two point frame earthing of generator found. No Combustible materials found inside generator room . generator room is not properly segregated from the rest of the occupancy due to presence of non Fire-rated door. 01-08-2022 : Two point frame earthing of generator found. No Combustible materials found inside generator room . 26-01-2023: Completed. |

| কার্যক্রম | □ Produce design drawings to demonstrate the incorporation of fire rated enclosure from floor to ceiling and an approved fire rated self-closing swing door for the Generator room. □ Provide firefighting equipment as required by the Guidelines. |

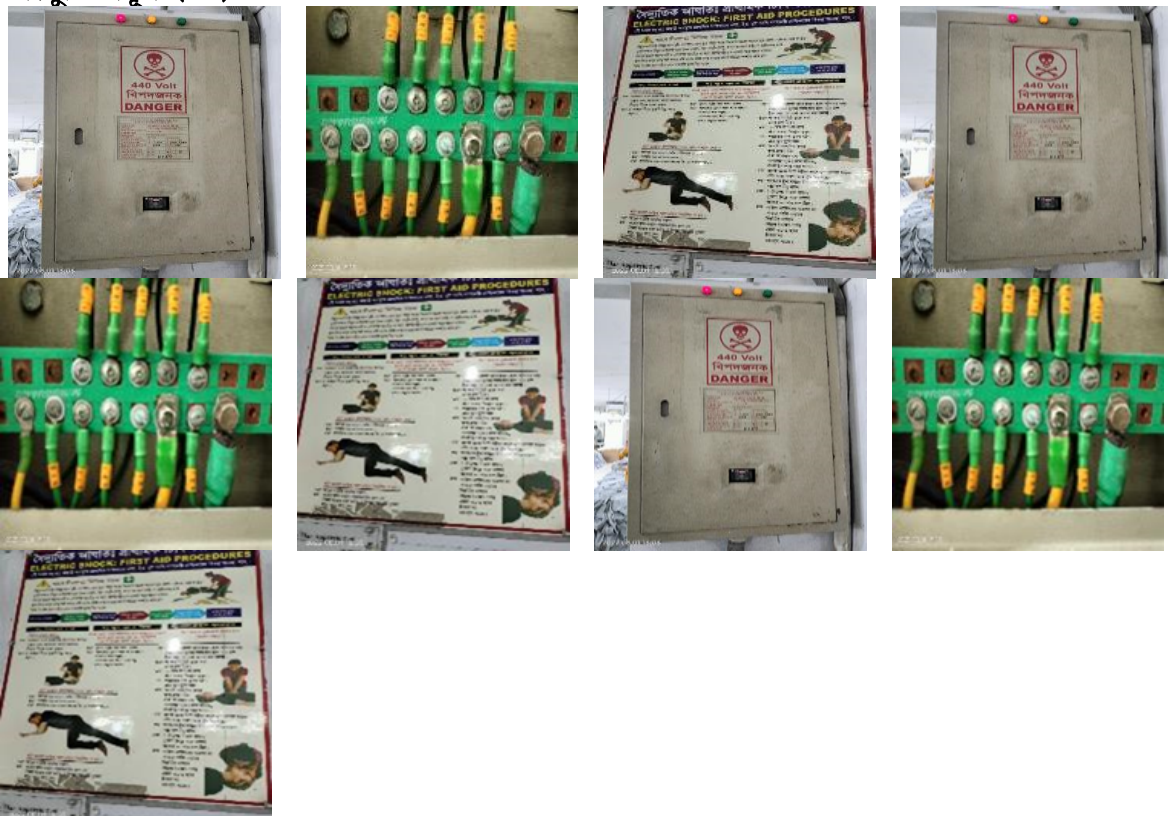
| পরিদর্শন পর্যবেক্ষণ | □ Illumination of substation is poor □ No clear identification mark on distribution panel □ No instruction for first aid to electrical shock and artificial respiration □ Connection without lug □ No cover on cable trench. □ Access limited or barred to panel boards |

| মন্তব্য | 05.10.2020: Illumination of substation is good, No clear identification mark on distribution panel, first aid artificial respiration was available. No cable connected without proper cable lux. Some cover on cable trench not found. DB has good access. 25.01.2021 (CVV2): lighting in substation is good ,No clear identification mark on distribution panel, first aid artificial respiration was available. No cable connected without proper cable lux. Some cover on cable trench not found. DB has good access. 03.06.2021: Cables are connected with cable lug & cable trench are covered. 01-08-2022 :Illumination of substation is good. Found clear identification mark on distribution panel and instruction for first aid to electrical shock and artificial respiration. 26-01-2023: Completed. |

| কার্যক্রম | □ Provide easy access to the substation equipments. □ Provide clear identification mark on distribution panel. |

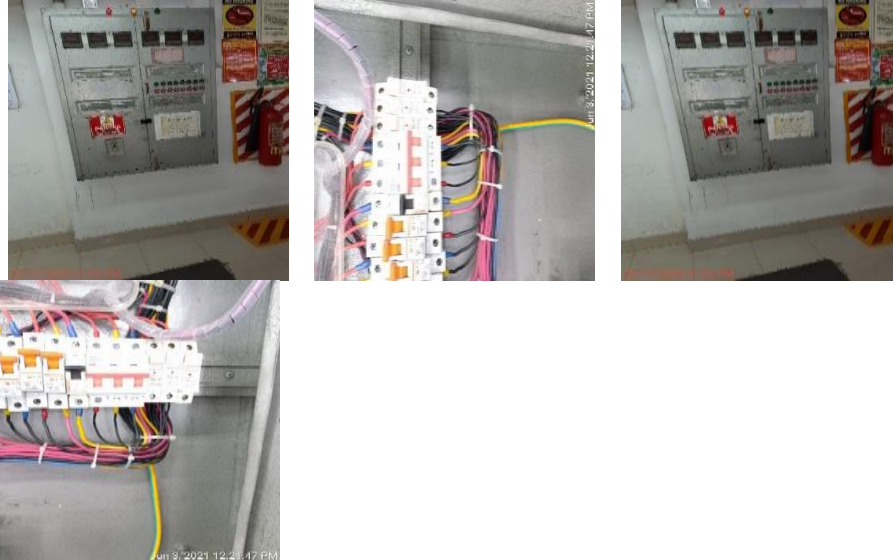
| পরিদর্শন পর্যবেক্ষণ | Access obstructed/barred to MDB No clear identification mark on distribution board Combustible materials near DB |

| মন্তব্য | 05.10.2020: No access obstruction found to MDB, Distribution boards do not have clear and permanent identification marking and no Combustible materials near DB were found. 25.01.2021 (CVV2): No access obstruction found to MDB, Distribution boards do not have clear and permanent identification marking and no Combustible materials near DB were found. 03.06.2021: No access obstruction found to MDB, Distribution boards do not have clear and permanent identification marking and no Combustible materials near DB were found. 01-08-2022 :No access obstruction found to MDB, Distribution boards do not have clear and permanent identification marking and no Combustible materials near DB were found. 26-01-2023: Completed. |

| কার্যক্রম | Provide clear identification mark on distribution board. |
