গণপ্রজাতন্ত্রী বাংলাদেশ সরকার
শ্রম ও কর্মসংস্থান মন্ত্রণালয়
কলকারখানা ও প্রতিষ্ঠান পরিদর্শন অধিদপ্তর

ক্যাপ পর্যবেক্ষণের তথ্য

কারখানার নাম	লাকী স্টার এম্পায়েলমেন্টস লিঃ
ঠিকানা	141/142, Lalasarat / 71/1 West Khapara Road, Tongi, 234/4, Kachukhet
কারখানার কোড	GZP205
কালার কোড	
মূল্যায়নের ধরণ: বৈদ্যুতিক মূল্যায়ন	পর্যবেক্ষণের তারিখ: ২৬-০১-২০২৩
১. পর্যবেক্ষণ

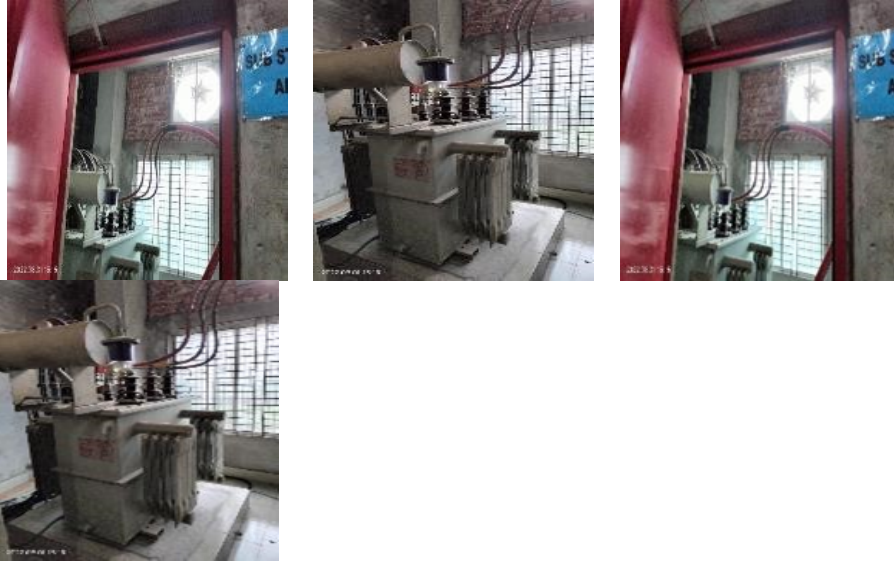
সংযুক্তিসমূহ (৪)

পরিদর্শন পর্যবেক্ষণ	Ensure accessibility, illumination and cross ventilation to Transformer
কাপ আইটেম ক্যাটাগরি

কার্যক্রম	We have implemented the issue
সুপারিশের তথ্যসূত্র	
কারখানার কার্যক্রম	2022-06-25 00:00:00
অগ্রাধিকার	৬ সপ্তাহ
চূড়ান্ত সময়সীমা	১১-০৭-২০২২
সংশোধিত সময়সীমা	০১-০১-১৯৭০
অগ্রগতির অবস্থা	সংশোধিত
মন্তব্য	05.10.2020: Accessibility is made sure by fire door, illumination is fine , ventilation is made by windows instead of exhaust and the room size is smaller than required as per NTPA. 25.01.2021 (CVV 2) : Accessibility, illumination and ventilation are all good but room size is smaller than the required. 03.06.2021: Accessibility, illumination and ventilation are all good but room size is smaller than the required. 01-08-2022 : Accessibility , illumination and ventilation are all good. 26-01-2023: Completed.

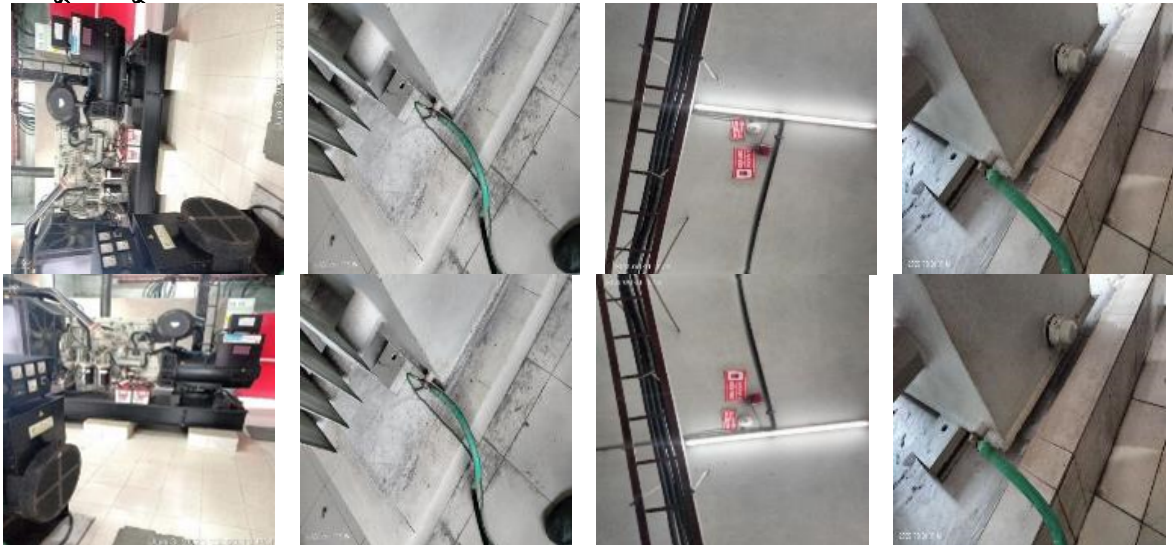
সংযুক্তিসমূহ (৮)

পরিদর্শন পর্যবেক্ষণ	□ The generator room is not properly segregated from the rest of the occupancy due to presence of non Fire-rated Door □ No detector in generator room □ Combustible materials inside generator room □ One point frame earthing of generator instead of two
ক্যাপ আইটেম ক্যাটাগরি

কার্যক্রম	□ Produce design drawings to demonstrate the incorporation of fire rated enclosure from floor to ceiling and an approved fire rated self-closing swing door for the Generator room. □ Provide firefighting equipment as required by the Guidelines.
সুপারিশের তথ্যসূত্র	
কারখানার কার্যক্রম	We have not taken any action but we will take action and complete within this timeline.
অগ্রাধিকার	৬ সপ্তাহ
চূড়ান্ত সময়সীমা	১১-০৭-২০১৭
সংশোধিত সময়সীমা	০১-০১-১৯৭০
অগ্রগতির অবস্থা	সংশোধিত
মন্তব্য	05.10.2020: The generator room is not properly segregated from the rest of the occupancy due to presence of non Fire-rated door. No detector in generator room. No Combustible materials found inside generator room . Two point frame earthing of generator found. 25.01.2021 (CVV2): Two point frame earthing of generator found. No Combustible materials found inside generator room . generator room is not properly segregated from the rest of the occupancy due to presence of non Fire-rated door. 03.06.2021: Two point frame earthing of generator found. No Combustible materials found inside generator room . generator room is not properly segregated from the rest of the occupancy due to presence of non Fire-rated door. 01-08-2022 : Two point frame earthing of generator found. No Combustible materials found inside generator room . 26-01-2023: Completed.

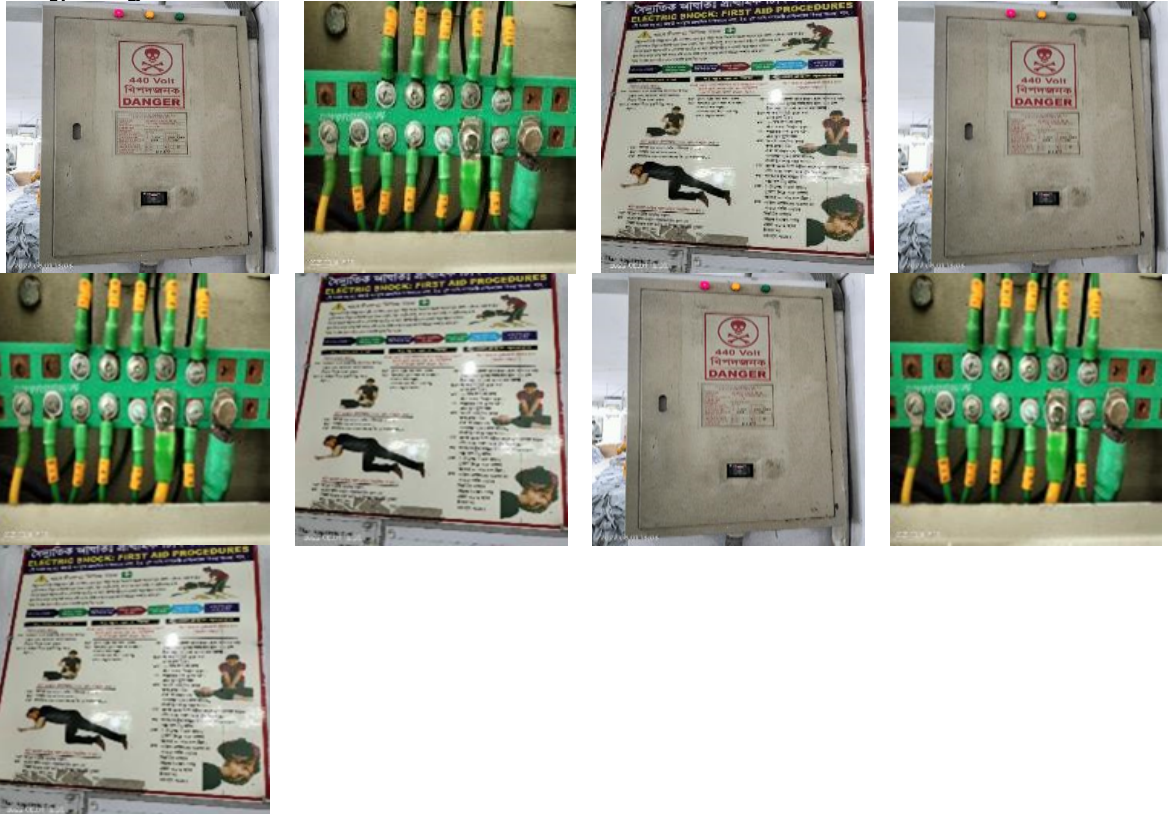
সংযুক্তিসমূহ (৯)

পরিদর্শন পর্যবেক্ষণ	<input type="checkbox"/> Illumination of substation is poor <input type="checkbox"/> No clear identification mark on distribution panel <input type="checkbox"/> No instruction for first aid to electrical shock and artificial respiration <input type="checkbox"/> Connection without lug <input type="checkbox"/> No cover on cable trench. <input type="checkbox"/> Access limited or barred to panel boards
ক্যাপ আইটেম ক্যাটাগরি

কার্যক্রম	<input type="checkbox"/> Provide easy access to the substation equipments. <input type="checkbox"/> Provide clear identification mark on distribution panel.
সুপারিশের তথ্যসূত্র	
কারখানার কার্যক্রম	We have already started work on this issue and supposed to be complete within timeline
অগ্রাধিকার	৬ সপ্তাহ
চূড়ান্ত সমস্বয়ীমা	১১-০৭-২০১৭
সংশোধিত সমস্বয়ীমা	০১-০১-১৯৭০
অগ্রগতির অবস্থা	সংশোধিত
মন্তব্য	05.10.2020: Illumination of substation is good, No clear identification mark on distribution panel, first aid artificial respiration was available. No cable connected without proper cable lux. Some cover on cable trench not found. DB has good access. 25.01.2021 (CVV2): lighting in substation is good ,No clear identification mark on distribution panel, first aid artificial respiration was available. No cable connected without proper cable lux. Some cover on cable trench not found. DB has good access. 03.06.2021: Cables are connected with cable lug & cable trench are covered. 01-08-2022 :Illumination of substation is good. Found clear identification mark on distribution panel and instruction for first aid to electrical shock and artificial respiration. 26-01-2023: Completed.

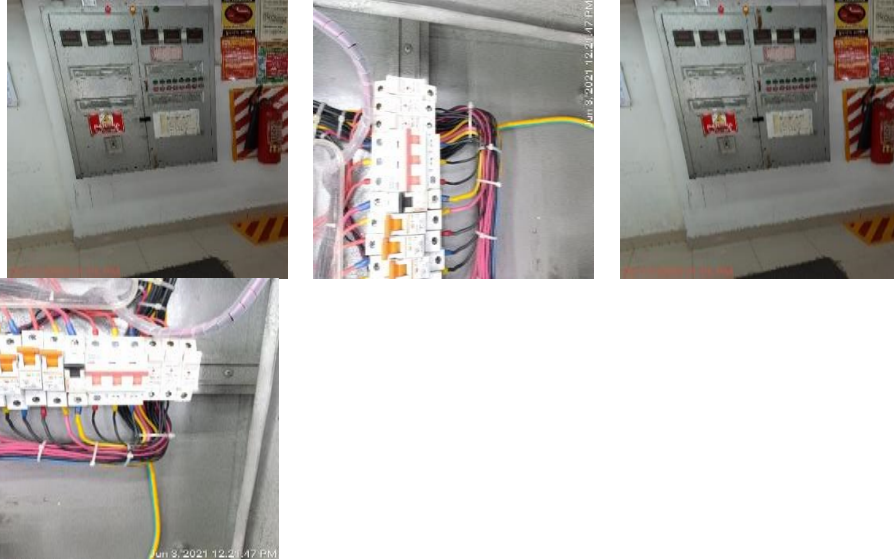
সংযুক্তিসমূহ (৪)

পরিদর্শন পর্যবেক্ষণ	<input type="checkbox"/> Access obstructed/barred to MDB <input type="checkbox"/> No clear identification mark on distribution board <input type="checkbox"/> Combustible materials near DB
ক্যাপ আইটেম ক্যাটাগরি

কার্যক্রম	<input type="checkbox"/> Provide clear identification mark on distribution board.
সুপারিশের তথ্যসূত্র	
কারখানার কার্যক্রম	We have implemented the issue
অগ্রাধিকার	৬ সপ্তাহ
চূড়ান্ত সময়সীমা	-
সংশোধিত সময়সীমা	০১-০১-১৯৭০
অগ্রগতির অবস্থা	সংশোধিত
মন্তব্য	05.10.2020: No access obstruction found to MDB, Distribution boards do not have clear and permanent identification marking and no Combustible materials near DB were found. 25.01.2021 (CVV2): No access obstruction found to MDB, Distribution boards do not have clear and permanent identification marking and no Combustible materials near DB were found. 03.06.2021: No access obstruction found to MDB, Distribution boards do not have clear and permanent identification marking and no Combustible materials near DB were found. 01-08-2022 :No access obstruction found to MDB, Distribution boards do not have clear and permanent identification marking and no Combustible materials near DB were found. 26-01-2023: Completed.
