গণপ্রজাতন্ত্রী বাংলাদেশ সরকার
শ্রম ও কর্মসংস্থান মন্ত্রণালয়
কলকারখানা ও প্রতিষ্ঠান পরিদর্শন অধিদপ্তর

ক্যাপ পর্যবেক্ষণের তথ্য

কারখানার নাম	লাকী স্টার এম্পায়েলমেন্ট লিঃ
ঠিকানা	141/142, Lalasarat / 71/1 West Khapara Road, Tongi, 234/4, Kachukhet
কারখানার কোড	GZP205
কালার কোড	
মূল্যায়নের ধরণ: বৈদ্যুতিক মূল্যায়ন	পর্যবেক্ষণের তারিখ: ২৬-০১-২০২৩
১. পর্যবেক্ষণ

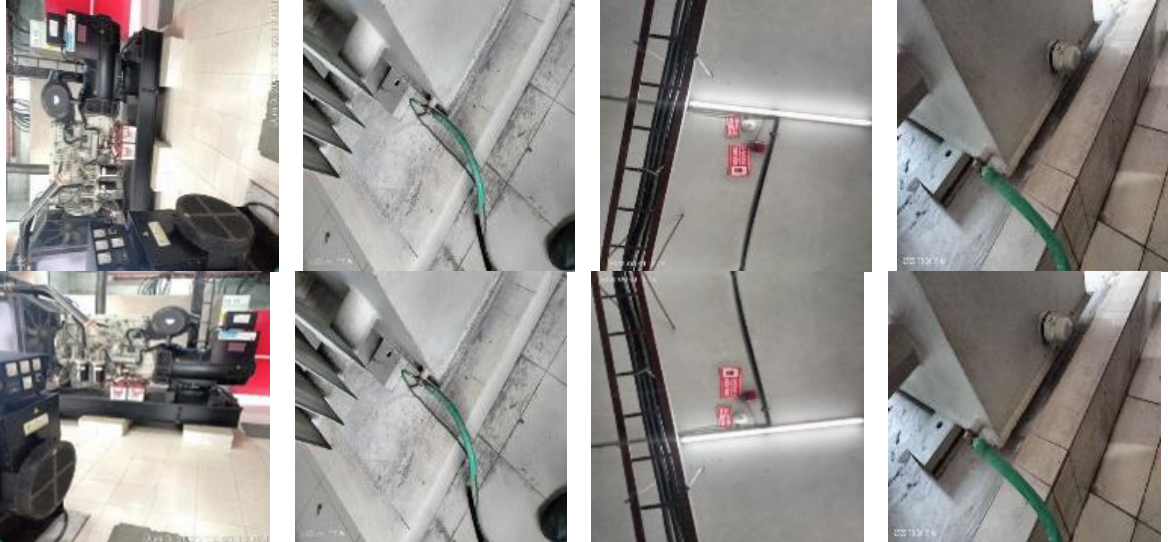
সংযুক্তিসমূহ (৮)

পরিদর্শন পর্যবেক্ষণ	□ The generator room is not properly segregated from the rest of the occupancy due to presence of non Fire-rated Door □ No detector in generator room □ Combustible materials inside generator room □ One point frame earthing of generator instead of two
ক্যাপ আইটেম ক্যাটাগরি

কার্যক্রম	□ Produce design drawings to demonstrate the incorporation of fire rated enclosure from floor to ceiling and an approved fire rated self-closing swing door for the Generator room. □ Provide firefighting equipment as required by the Guidelines.
সুপারিশের তথ্যসূত্র	
কারখানার কার্যক্রম	We have not taken any action but we will take action and complete within this timeline.
অগ্রাধিকার	৬ সপ্তাহ
চূড়ান্ত সময়সীমা	১১-০৭-২০১৭
সংশোধিত সময়সীমা	০১-০১-১৯৭০
অগ্রগতির অবস্থা	সংশোধিত
মন্তব্য	05.10.2020: The generator room is not properly segregated from the rest of the occupancy due to presence of non Fire-rated door. No detector in generator room. No Combustible materials found inside generator room . Two point frame earthing of generator found. 25.01.2021 (CVV2): Two point frame earthing of generator found. No Combustible materials found inside generator room . generator room is not properly segregated from the rest of the occupancy due to presence of non Fire-rated door. 03.06.2021: Two point frame earthing of generator found. No Combustible materials found inside generator room . generator room is not properly segregated from the rest of the occupancy due to presence of non Fire-rated door. 01-08-2022 : Two point frame earthing of generator found. No Combustible materials found inside generator room . 26-01-2023: Completed.
