গণপ্রজাতন্ত্রী বাংলাদেশ সরকার
শ্রম ও কর্মসংস্থান মন্ত্রণালয়
কলকারখানা ও প্রতিষ্ঠান পরিদর্শন অধিদপ্তর

ক্যাপ পর্যবেক্ষণের তথ্য

কারখানার নাম	লাকী স্টার এম্পায়েলমেন্টস লিঃ
ঠিকানা	141/142, Lalasarat / 71/1 West Khapara Road, Tongi, 234/4, Kachukhet
কারখানার কোড	GZP205
কালার কোড	
মূল্যায়নের ধরণ: বৈদ্যুতিক মূল্যায়ন	পর্যবেক্ষণের তারিখ: ২৬-০১-২০২৩
১. পর্যবেক্ষণ

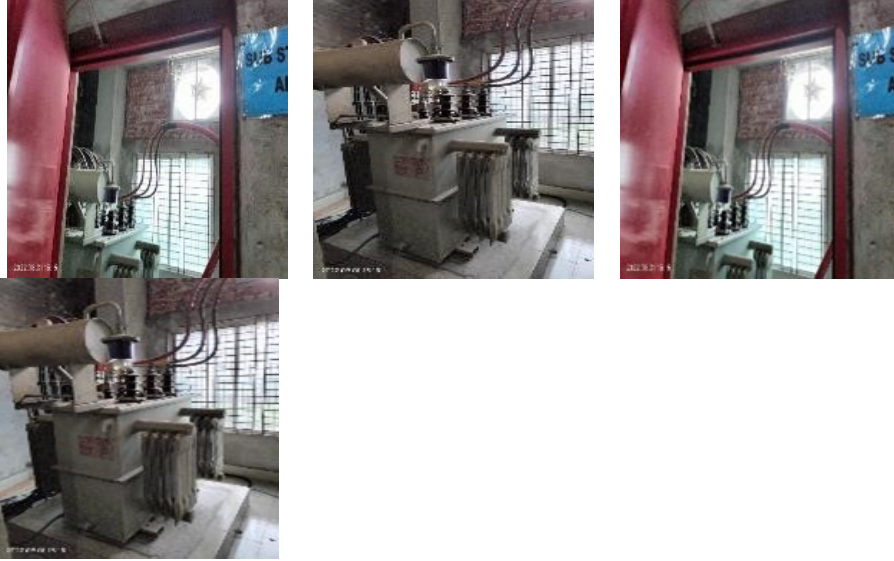
সংযুক্তিসমূহ (৪)

পরিদর্শন পর্যবেক্ষণ	Ensure accessibility, illumination and cross ventilation to Transformer
কাপ আইটেম ক্যাটাগরি

কার্যক্রম	We have implemented the issue
সুপারিশের তথ্যসূত্র	
কারখানার কার্যক্রম	2022-06-25 00:00:00
অগ্রাধিকার	৬ সপ্তাহ
চূড়ান্ত সময়সীমা	১১-০৭-২০২২
সংশোধিত সময়সীমা	০১-০১-১৯৭০
অগ্রগতির অবস্থা	সংশোধিত
মন্তব্য	05.10.2020: Accessibility is made sure by fire door, illumination is fine , ventilation is made by windows instead of exhaust and the room size is smaller than required as per NTPA. 25.01.2021 (CVV 2): Accessibility, illumination and ventilation are all good but room size is smaller than the required. 03.06.2021: Accessibility, illumination and ventilation are all good but room size is smaller than the required. 01-08-2022 : Accessibility , illumination and ventilation are all good. 26-01-2023: Completed.

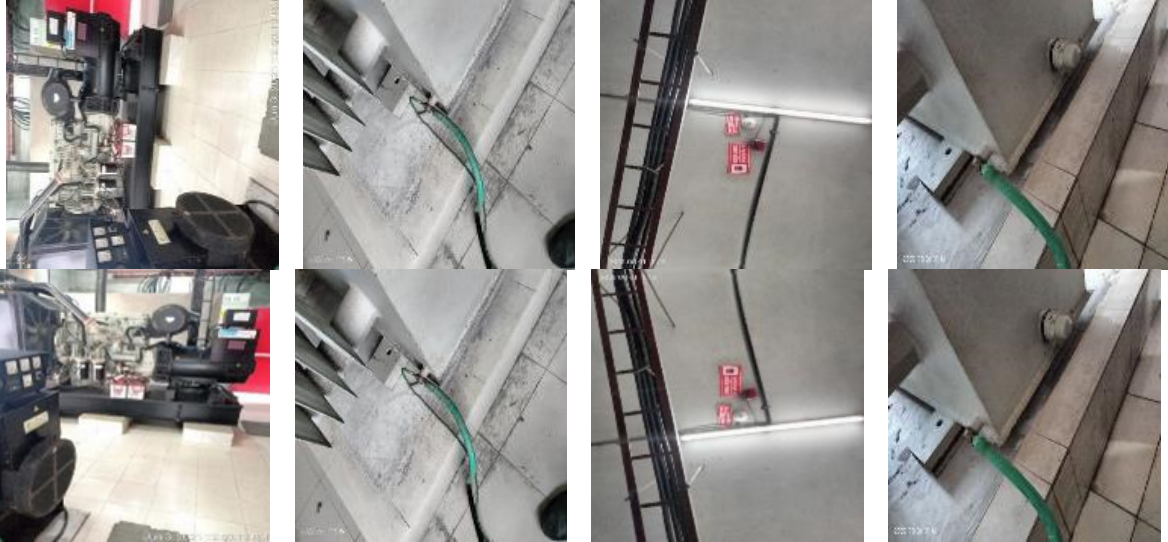
সংযুক্তিসমূহ (৮)

পরিদর্শন পর্যবেক্ষণ	□ The generator room is not properly segregated from the rest of the occupancy due to presence of non Fire-rated Door □ No detector in generator room □ Combustible materials inside generator room □ One point frame earthing of generator instead of two
ক্যাপ আইটেম ক্যাটাগরি

কার্যক্রম	□ Produce design drawings to demonstrate the incorporation of fire rated enclosure from floor to ceiling and an approved fire rated self-closing swing door for the Generator room. □ Provide firefighting equipment as required by the Guidelines.
সুপারিশের তথ্যসূত্র	
কারখানার কার্যক্রম	We have not taken any action but we will take action and complete within this timeline.
অগ্রাধিকার	৬ সপ্তাহ
চূড়ান্ত সময়সীমা	১১-০৭-২০১৭
সংশোধিত সময়সীমা	০১-০১-১৯৭০
অগ্রগতির অবস্থা	সংশোধিত
মন্তব্য	05.10.2020: The generator room is not properly segregated from the rest of the occupancy due to presence of non Fire-rated door. No detector in generator room. No Combustible materials found inside generator room . Two point frame earthing of generator found. 25.01.2021 (CVV2): Two point frame earthing of generator found. No Combustible materials found inside generator room . generator room is not properly segregated from the rest of the occupancy due to presence of non Fire-rated door. 03.06.2021: Two point frame earthing of generator found. No Combustible materials found inside generator room . generator room is not properly segregated from the rest of the occupancy due to presence of non Fire-rated door. 01-08-2022 : Two point frame earthing of generator found. No Combustible materials found inside generator room . 26-01-2023: Completed.
