গণপ্রজাতন্ত্রী বাংলাদেশ সরকার
শ্রম ও কর্মসংস্থান মন্ত্রণালয়
কলকারখানা ও প্রতিষ্ঠান পরিদর্শন অধিদপ্তর

ক্যাপ পর্যবেক্ষণের তথ্য

কারখানার নাম	লাকী স্টার এম্পায়েলমেন্ট লিঃ
ঠিকানা	141/142, Lalasarat / 71/1 West Khapara Road, Tongi, 234/4, Kachukhet
কারখানার কোড	GZP205
কালার কোড	
মূল্যায়নের ধরণ: বৈদ্যুতিক মূল্যায়ন	পর্যবেক্ষণের তারিখ: ২৬-০১-২০২৩
১. পর্যবেক্ষণ

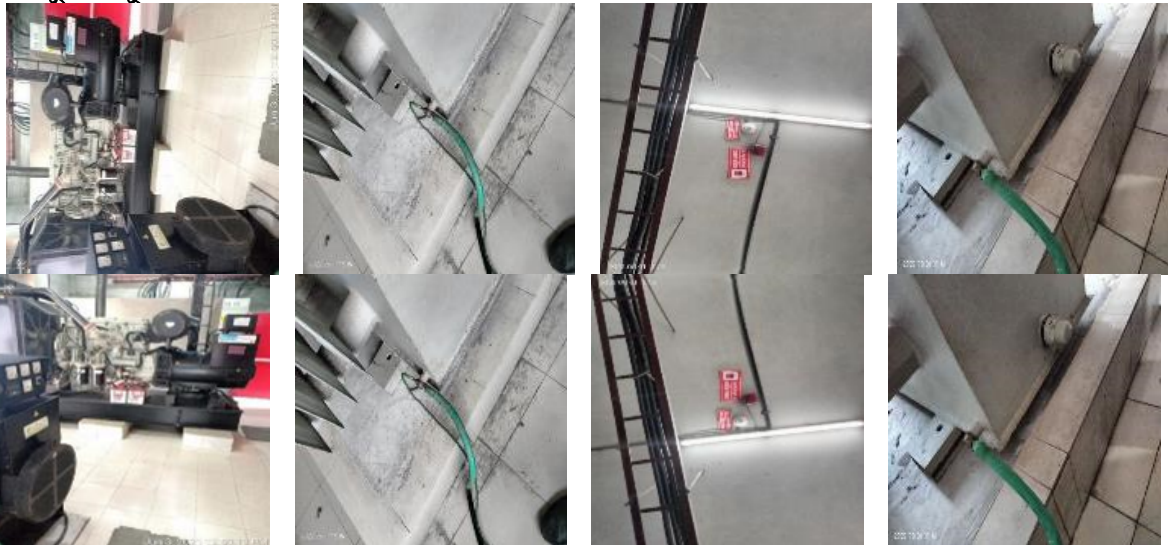
সংযুক্তিসমূহ (৮)

পরিদর্শন পর্যবেক্ষণ	□ The generator room is not properly segregated from the rest of the occupancy due to presence of non Fire-rated Door □ No detector in generator room □ Combustible materials inside generator room □ One point frame earthing of generator instead of two
ক্যাপ আইটেম ক্যাটাগরি

কার্যক্রম	□ Produce design drawings to demonstrate the incorporation of fire rated enclosure from floor to ceiling and an approved fire rated self-closing swing door for the Generator room. □ Provide firefighting equipment as required by the Guidelines.
সুপারিশের তথ্যসূত্র	
কারখানার কার্যক্রম	We have not taken any action but we will take action and complete within this timeline.
অগ্রাধিকার	৬ সপ্তাহ
চূড়ান্ত সময়সীমা	১১-০৭-২০১৭
সংশোধিত সময়সীমা	০১-০১-১৯৭০
অগ্রগতির অবস্থা	সংশোধিত
মন্তব্য	05.10.2020: The generator room is not properly segregated from the rest of the occupancy due to presence of non Fire-rated door. No detector in generator room. No Combustible materials found inside generator room . Two point frame earthing of generator found. 25.01.2021 (CVV2) : Two point frame earthing of generator found. No Combustible materials found inside generator room . generator room is not properly segregated from the rest of the occupancy due to presence of non Fire-rated door. 03.06.2021: Two point frame earthing of generator found. No Combustible materials found inside generator room . generator room is not properly segregated from the rest of the occupancy due to presence of non Fire-rated door. 01-08-2022 : Two point frame earthing of generator found. No Combustible materials found inside generator room . 26-01-2023: Completed.
