গণপ্রজাতন্ত্রী বাংলাদেশ সরকার  
শ্রম ও কর্মসংস্থান মন্ত্রণালয়  
কলকারখানা ও প্রতিষ্ঠান পরিদর্শন অধিদপ্তর

ক্যাপ পর্যবেক্ষণের তথ্য

কারখানার নাম	শ্রীতম ক্যাশন ওয়ার (প্রা.) লি.
ঠিকানা	168, (BJC) Godnail, Narayanganj
কারখানার কোড	NRY206
কালার কোড	
মূল্যায়নের ধরণ: <b>বৈদ্যুতিক মূল্যায়ন</b>	পর্যবেক্ষণের তারিখ: ৩১-০১-২০২৩
১. পর্যবেক্ষণ

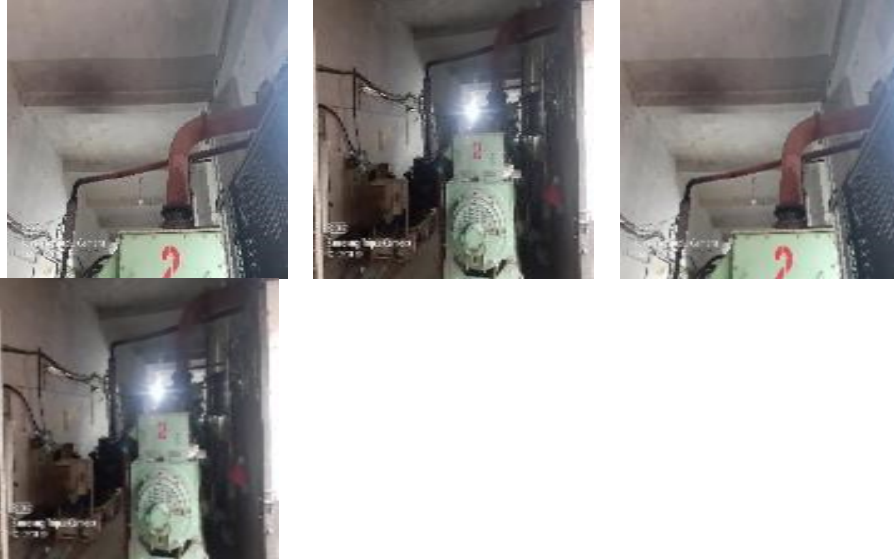
পরিদর্শন পর্যবেক্ষণ	□The generator room is not properly segregated from the rest of the occupancy due to presence of non Fire-rated Door □No detector in generator room □Combustible/junk materials inside generator room □ One point frame earthing of generator instead of two No detector in generator room
কাপ আইটেম ক্যাটাগরি

কার্যক্রম	□Provide fire rated enclosure from floor to ceiling and an approved fire rated door for the Generator room □Install appropriate detectors.
সুপারিশের তথ্যসূত্র	
কারখানার কার্যক্রম	
অগ্রাধিকার	৬ মাস
চূড়ান্ত সময়সীমা	-
সংশোধিত সময়সীমা	০১-০১-১৯৭০
অগ্রগতির অবস্থা	শুরু হয়নি
মন্তব্য	20-09-2020: The generator room is not properly segregated. Smoke or heat detector is not installed in the generator room. 09-12-2020: The generator room is not properly segregated. Smoke or heat detector is not installed in the generator room. 29.03.2021: The generator room is not properly segregated. Smoke or heat detector is not installed in the generator room. 31-08-2022 : 1. Fire door is not used in the generator room. 2. No detector in generator room. 3. Combustible/junk materials found inside generator room. 4. Two point frame earthing of generator not found. 31-01-2023: Same as previous visit.

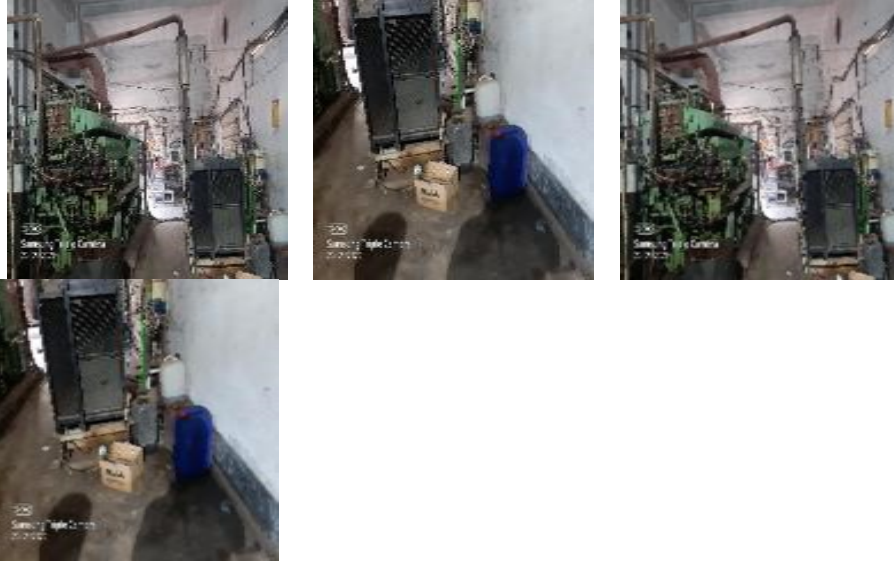
পরিদর্শন পর্যবেক্ষণ	<input type="checkbox"/> The generator room is not properly segregated from the rest of the occupancy due to presence of non Fire-rated Door <input type="checkbox"/> No detector in generator room <input type="checkbox"/> Combustible/junk materials inside generator room <input type="checkbox"/> One point frame earthing of generator instead of two <input type="checkbox"/> No detector in generator room
ক্যাপ আইটেম ক্যাটাগরি

কার্যক্রম	<input type="checkbox"/> Remove combustible materials from generator room and keep it clean.
সুপারিশের তথ্যসূত্র	
কারখানার কার্যক্রম	
অগ্রাধিকার	প্রযোজ্য নয়
চূড়ান্ত সময়সীমা	-
সংশোধিত সময়সীমা	০১-০১-১৯৭০
অগ্রগতির অবস্থা	শুরু হয়নি
মন্তব্য	20-09-2020: Unwanted materials and high flammable oil are stored inside the generator room. 9-12-2020: Unwanted materials and high flammable oil are stored inside the generator room. 29.03.2021: Unwanted materials and high flammable oil are stored inside the generator room. 31-08-2022: 1. Fire door is not used in the generator room. 2. No detector in generator room. 3. Combustible/junk materials found inside generator room. 4. Two point frame earthing of generator not found. 31-01-2023: Same as previous visit.

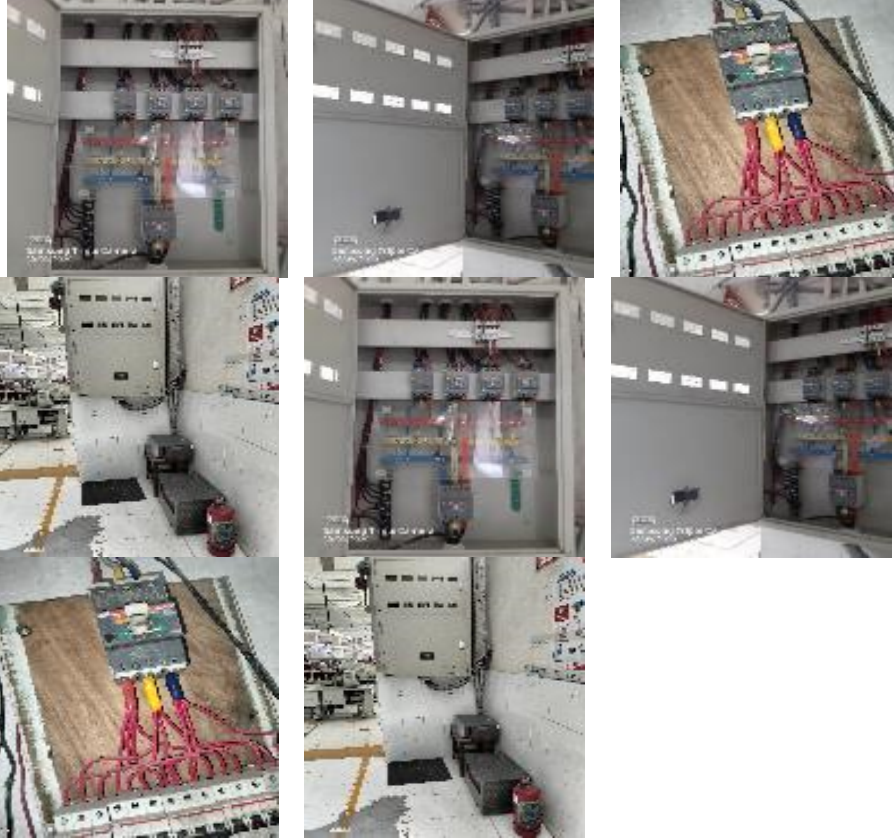
পরিদর্শন পর্যবেক্ষণ	<input type="checkbox"/> No SLD/clear identification mark for MDB/DB/SDB <input type="checkbox"/> MDB/DB/SDB/SB or MCB installed on the wooden board <input type="checkbox"/> MDB/DB/SDB body and door not earthed <input type="checkbox"/> No or empty earth bar/neutral bar
কাপ আইটেম ক্যাটাগরি

কার্যক্রম	<input type="checkbox"/> Provide clear identification mark on MDB/DB/SDB and provide SLD <input type="checkbox"/> Install MDB/DB/SDB/SB/MCCB on nonflammable board. <input type="checkbox"/> Provide earthing to body and door of MDB/DB/SDB. <input type="checkbox"/> Provide earth bar and neutral bar in MDB/DB/SDB
সুপারিশের তথ্যসূত্র	
কারখানার কার্যক্রম	
অগ্রাধিকার	৬ সপ্তাহ
চূড়ান্ত সময়সীমা	-
সংশোধিত সময়সীমা	০৬-০৮-২০২২
অগ্রগতির অবস্থা	শুরু হয়নি
মন্তব্য	<p>20-09-2020: Distribution boards including panel doors are not grounded. No earthing cable is found in the earthing busbar. 09-12-2020: Distribution boards including panel doors are not grounded. 29.03.2021: Distribution boards including panel doors are not grounded. 31-08-2022 : 1. No SLD/clear identification mark for MDB/DB/SDB 2. MDB/DB/SDB/SB or MCB installed on the wooden board 3. MDB/DB/SDB body and door not earthed 4. No earth bar/neutral bar found. 31-01-2023: Same as previous visit.</p>

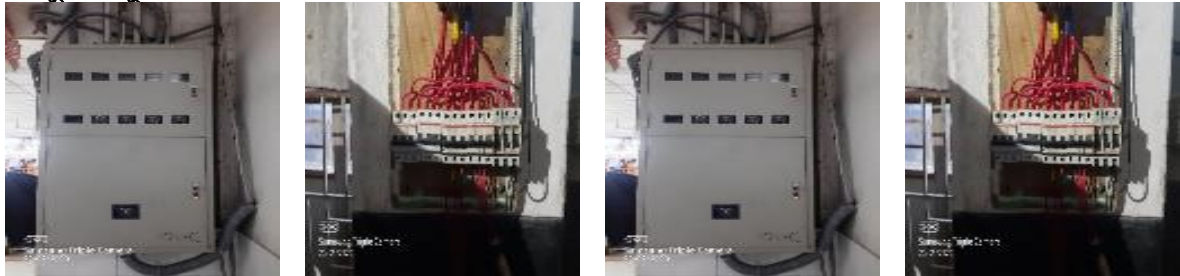
পরিদর্শন পর্যবেক্ষণ	<input type="checkbox"/> No SLD/clear identification mark for MDB/DB/SDB <input type="checkbox"/> MDB/DB/SDB/SB or MCB installed on the wooden board <input type="checkbox"/> MDB/DB/SDB body and door not earthed <input type="checkbox"/> No or empty earth bar/neutral bar
কাপ আইটেম ক্যাটাগরি

কার্যক্রম	<input type="checkbox"/> Provide instructions for first aid from exposure to electrical shock <input type="checkbox"/> Remove obstruction to ensure access to MDB/MCB Box <input type="checkbox"/> Ensure well-dressed cabling with lugs <input type="checkbox"/> Encase live machine and/or equipment parts
সুপারিশের তথ্যসূত্র	
কারখানার কার্যক্রম	
অগ্রাধিকার	প্রযোজ্য নয়
চূড়ান্ত সমন্বয়সীমা	-
সংশোধিত সমন্বয়সীমা	০১-০১-১৯৭০
অগ্রগতির অবস্থা	শুরু হয়নি
মন্তব্য	<p>20-09-2020: Flammable wooden base distribution boards are used. Wiring diagram/ circuit lists with proper current ratings are not available on all distribution boards. Also distribution boards do not have clear and permanent identification markings as well as electrical wiring/cables (Phase, Neutral and ECC) are not properly identified within the distribution boards. 09-12-2020: Flammable wooden base distribution boards are used. Wiring diagram/ circuit lists with proper current ratings are not available on all distribution boards. Also distribution boards do not have clear and permanent identification markings as well as electrical wiring/cables (Phase, Neutral and ECC) are not properly identified within the distribution boards. 29.03.2021: Flammable wooden base distribution boards are used. Wiring diagram/ circuit lists with proper current ratings are not available on all distribution boards. Also distribution boards do not have clear and permanent identification markings as well as electrical wiring/cables (Phase, Neutral and ECC) are not properly identified within the distribution boards. 31-08-2022: 1. No SLD/clear identification mark for MDB/DB/SDB 2. MDB/DB/SDB/SB or MCB installed on the wooden board 3. MDB/DB/SDB body and door not earthed 4. No earth bar/neutral bar found. 31-01-2023: Same as previous visit.</p>

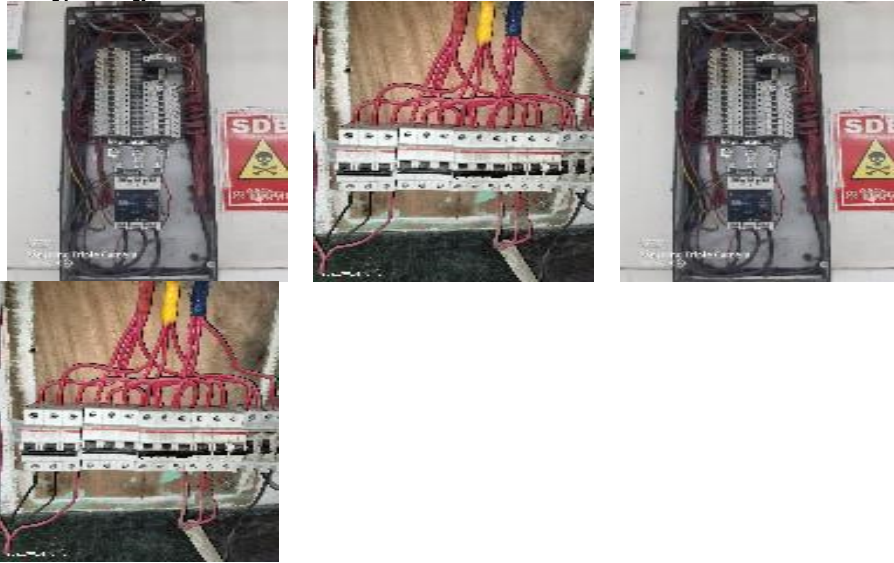
পরিদর্শন পর্যবেক্ষণ	☐Connections without lug ☐Undressed messy wiring/cables
কাপ আইটেম ক্যাটাগরি

কার্যক্রম	☐Ensure secured connections with lug ☐Replace undressed messy wiring/cables
সুপারিশের তথ্যসূত্র	
কারখানার কার্যক্রম	
অগ্রাধিকার	৬ সপ্তাহ
চূড়ান্ত সময়সীমা	-
সংশোধিত সময়সীমা	০১-০১-১৯৭০
অগ্রগতির অবস্থা	শুরু হয়নি
মন্তব্য	20-09-2020: No lugs are used for cable connection. Proper segregation is not found in the distribution board. 09-12-2020: No lugs are used for cable connection. Proper segregation is not found in the distribution board. 29.03.2021: No lugs are used for cable connection. Proper segregation is not found in the distribution board. 31-08-2022: 1. found circuit connections without lugs. 2. Undressed messy wiring/cables found. 31-01-2023: Same as previous visit.
