গণপ্রজাতন্ত্রী বাংলাদেশ সরকার
শ্রম ও কর্মসংস্থান মন্ত্রণালয়
কলকারখানা ও প্রতিষ্ঠান পরিদর্শন অধিদপ্তর

ক্যাপ পর্যবেক্ষণের তথ্য

কারখানার নাম	প্রীতম ক্যাশন ওয়ার (প্রা.) লি.
ঠিকানা	168, (BJC) Godnail, Narayanganj
কারখানার কোড	NRY206
কালার কোড	
মূল্যায়নের ধরণ: বৈদ্যুতিক মূল্যায়ন	পর্যবেক্ষণের তারিখ: ৩১-০১-২০২৩
১. পর্যবেক্ষণ

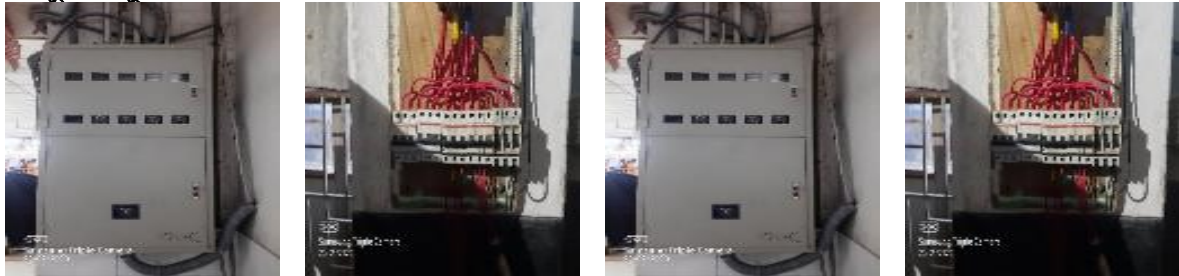
পরিদর্শন পর্যবেক্ষণ	<input type="checkbox"/> No SLD/clear identification mark for MDB/DB/SDB <input type="checkbox"/> MDB/DB/SDB/SB or MCB installed on the wooden board <input type="checkbox"/> MDB/DB/SDB body and door not earthed <input type="checkbox"/> No or empty earth bar/neutral bar
কাপ আইটেম ক্যাটাগরি

কার্যক্রম	<input type="checkbox"/> Provide instructions for first aid from exposure to electrical shock <input type="checkbox"/> Remove obstruction to ensure access to MDB/MCB Box <input type="checkbox"/> Ensure well-dressed cabling with lugs <input type="checkbox"/> Encase live machine and/or equipment parts
সুপারিশের তথ্যসূত্র	
কারখানার কার্যক্রম	
অগ্রাধিকার	প্রযোজ্য নয়
চূড়ান্ত সমন্বয়সীমা	-
সংশোধিত সমন্বয়সীমা	০১-০১-১৯৭০
অগ্রগতির অবস্থা	শুরু হয়নি
মন্তব্য	<p>20-09-2020: Flammable wooden base distribution boards are used. Wiring diagram/ circuit lists with proper current ratings are not available on all distribution boards. Also distribution boards do not have clear and permanent identification markings as well as electrical wiring/cables (Phase, Neutral and ECC) are not properly identified within the distribution boards. 09-12-2020: Flammable wooden base distribution boards are used. Wiring diagram/ circuit lists with proper current ratings are not available on all distribution boards. Also distribution boards do not have clear and permanent identification markings as well as electrical wiring/cables (Phase, Neutral and ECC) are not properly identified within the distribution boards. 29.03.2021: Flammable wooden base distribution boards are used. Wiring diagram/ circuit lists with proper current ratings are not available on all distribution boards. Also distribution boards do not have clear and permanent identification markings as well as electrical wiring/cables (Phase, Neutral and ECC) are not properly identified within the distribution boards. 31-08-2022: 1. No SLD/clear identification mark for MDB/DB/SDB 2. MDB/DB/SDB/SB or MCB installed on the wooden board 3. MDB/DB/SDB body and door not earthed 4. No earth bar/neutral bar found. 31-01-2023: Same as previous visit.</p>

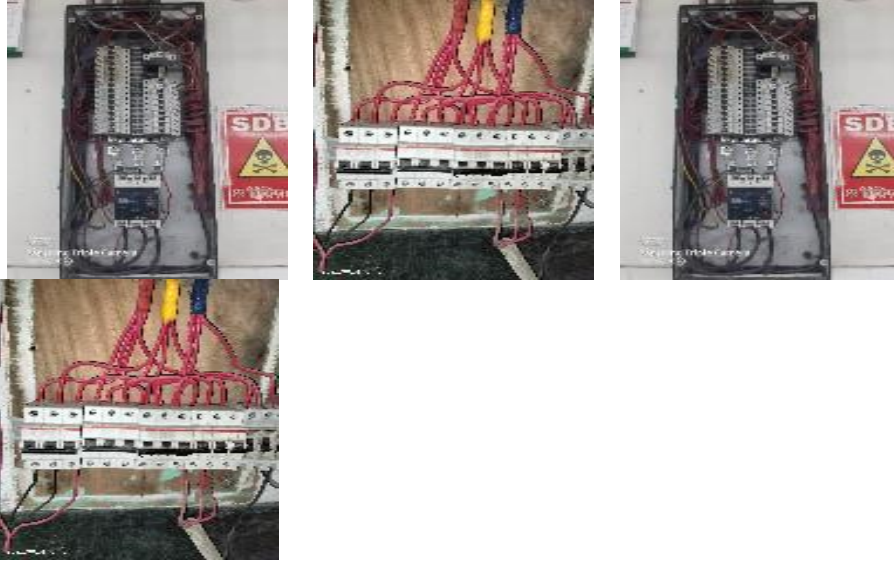
পরিদর্শন পর্যবেক্ষণ	☐Connections without lug ☐Undressed messy wiring/cables
কাপ আইটেম ক্যাটাগরি

কার্যক্রম	☐Ensure secured connections with lug ☐Replace undressed messy wiring/cables
সুপারিশের তথ্যসূত্র	
কারখানার কার্যক্রম	
অগ্রাধিকার	৬ সপ্তাহ
চূড়ান্ত সময়সীমা	-
সংশোধিত সময়সীমা	০১-০১-১৯৭০
অগ্রগতির অবস্থা	শুরু হয়নি
মন্তব্য	20-09-2020: No lugs are used for cable connection. Proper segregation is not found in the distribution board. 09-12-2020: No lugs are used for cable connection. Proper segregation is not found in the distribution board. 29.03.2021: No lugs are used for cable connection. Proper segregation is not found in the distribution board. 31-08-2022: 1. found circuit connections without lugs. 2. Undressed messy wiring/cables found. 31-01-2023: Same as previous visit.
