গণপ্রজাতন্ত্রী বাংলাদেশ সরকার  
শ্রম ও কর্মসংস্থান মন্ত্রণালয়  
কলকারখানা ও প্রতিষ্ঠান পরিদর্শন অধিদপ্তর

ক্যাপ পর্যবেক্ষণের তথ্য

কারখানার নাম	শ্রীতম ক্যাশন ওয়ার (প্রা.) লি.
ঠিকানা	168, (BJC) Godnail, Narayanganj
কারখানার কোড	NRY206
কালার কোড	
মূল্যায়নের ধরণ: <b>বৈদ্যুতিক মূল্যায়ন</b>	পর্যবেক্ষণের তারিখ: ৩১-০১-২০২৩
১. পর্যবেক্ষণ

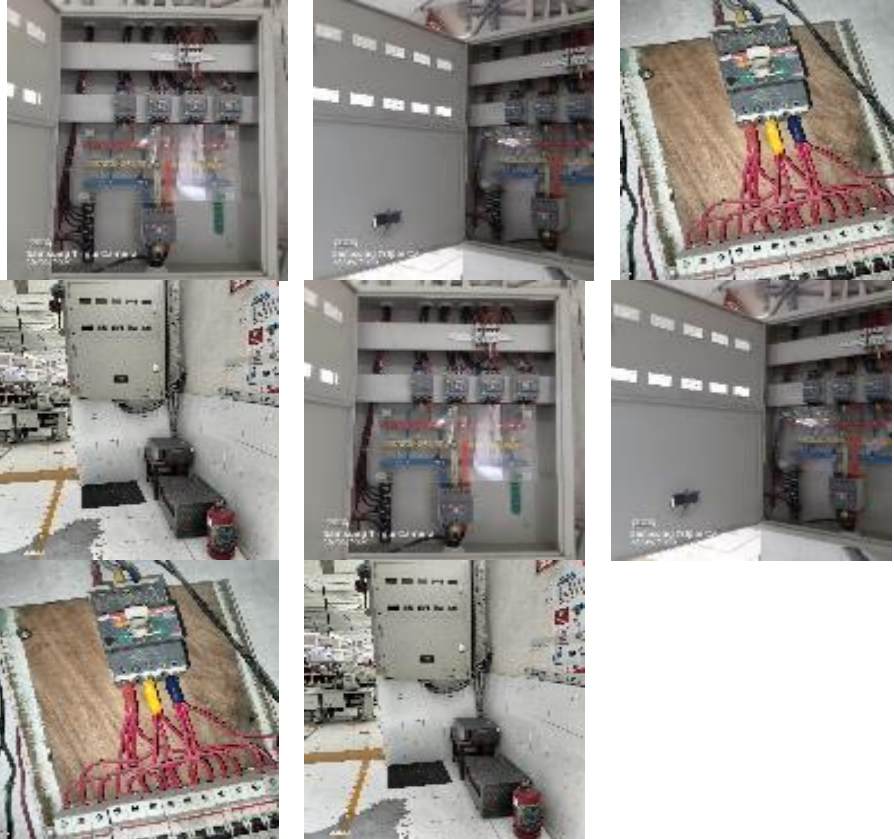
পরিদর্শন পর্যবেক্ষণ	<input type="checkbox"/> No SLD/clear identification mark for MDB/DB/SDB <input type="checkbox"/> MDB/DB/SDB/SB or MCB installed on the wooden board <input type="checkbox"/> MDB/DB/SDB body and door not earthed <input type="checkbox"/> No or empty earth bar/neutral bar
কাপ আইটেম ক্যাটাগরি

কার্যক্রম	<input type="checkbox"/> Provide clear identification mark on MDB/DB/SDB and provide SLD <input type="checkbox"/> Install MDB/DB/SDB/SB/MCCB on nonflammable board. <input type="checkbox"/> Provide earthing to body and door of MDB/DB/SDB. <input type="checkbox"/> Provide earth bar and neutral bar in MDB/DB/SDB
সুপারিশের তথ্যসূত্র	
কারখানার কার্যক্রম	
অগ্রাধিকার	৬ সপ্তাহ
চূড়ান্ত সময়সীমা	-
সংশোধিত সময়সীমা	০৬-০৮-২০২২
অগ্রগতির অবস্থা	শুরু হয়নি
মন্তব্য	<p>20-09-2020: Distribution boards including panel doors are not grounded. No earthing cable is found in the earthing busbar. 09-12-2020: Distribution boards including panel doors are not grounded. 29.03.2021: Distribution boards including panel doors are not grounded. 31-08-2022 : 1. No SLD/clear identification mark for MDB/DB/SDB 2. MDB/DB/SDB/SB or MCB installed on the wooden board 3. MDB/DB/SDB body and door not earthed 4. No earth bar/neutral bar found. 31-01-2023: Same as previous visit.</p>

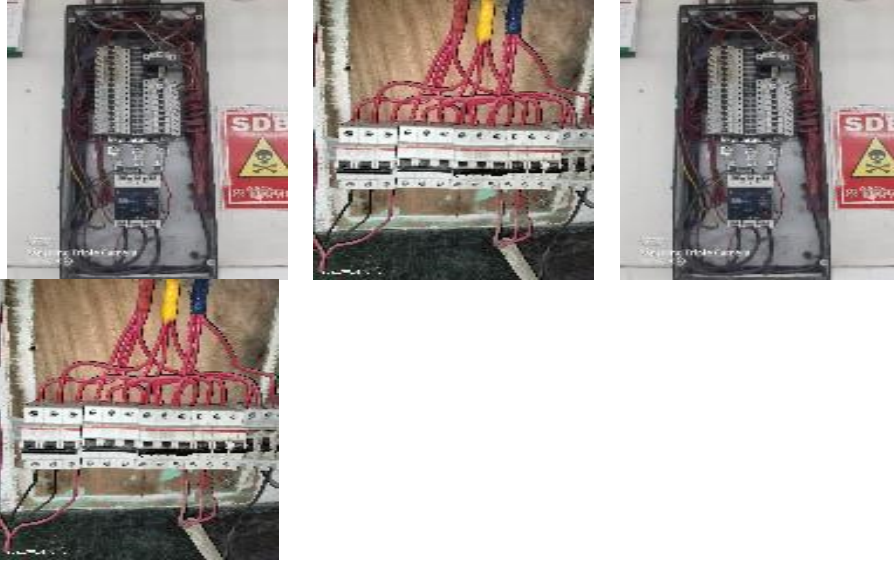
পরিদর্শন পর্যবেক্ষণ	☐Connections without lug ☐Undressed messy wiring/cables
কাপ আইটেম ক্যাটাগরি

কার্যক্রম	☐Ensure secured connections with lug ☐Replace undressed messy wiring/cables
সুপারিশের তথ্যসূত্র	
কারখানার কার্যক্রম	
অগ্রাধিকার	৬ সপ্তাহ
চূড়ান্ত সময়সীমা	-
সংশোধিত সময়সীমা	০১-০১-১৯৭০
অগ্রগতির অবস্থা	শুরু হয়নি
মন্তব্য	20-09-2020: No lugs are used for cable connection. Proper segregation is not found in the distribution board. 09-12-2020: No lugs are used for cable connection. Proper segregation is not found in the distribution board. 29.03.2021: No lugs are used for cable connection. Proper segregation is not found in the distribution board. 31-08-2022: 1. found circuit connections without lugs. 2. Undressed messy wiring/cables found. 31-01-2023: Same as previous visit.

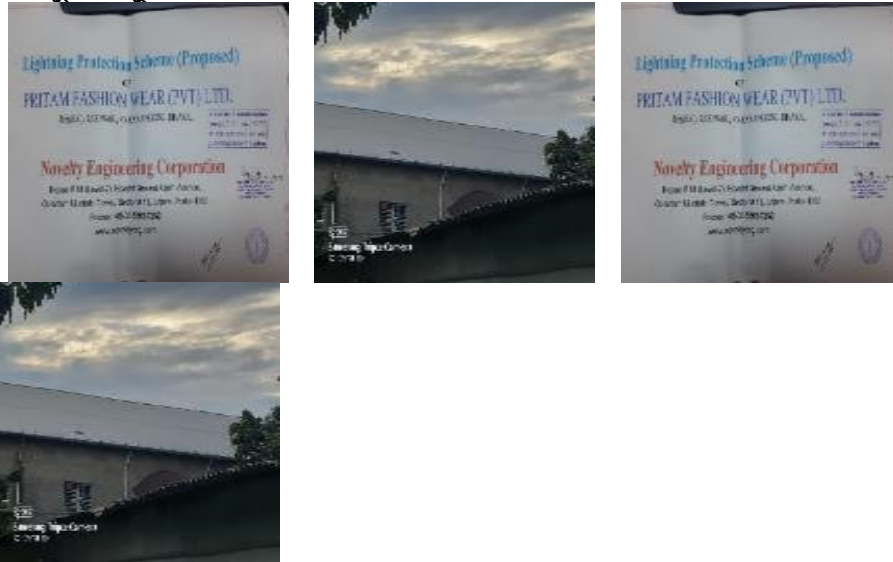
পরিদর্শন পর্যবেক্ষণ	☐ Lightning protection system not available
কাপ আইটেম ক্যাটাগরি

কার্যক্রম	☐ Provide appropriate Lightning protection system.
সুপারিশের তথ্যসূত্র	
কারখানার কার্যক্রম	
অগ্রাধিকার	৬ মাস
চূড়ান্ত সময়সীমা	-
সংশোধিত সময়সীমা	০১-০১-১৯৭০
অগ্রগতির অবস্থা	চলমান
মন্তব্য	20-09-2020: Lightning protection system drawing & design was approved at the 16th task force meeting on 29-10-2018. But they are not installed until now. 09-12-2020: Lightning protection system drawing & design was approved at the 16th task force meeting on 29-10-2018. But they are not installed until now. 29.03.2021: Lightning protection system drawing & design was approved at the 16th task force meeting on 29-10-2018. But they are not installed until now. 31-08-2022 : Lightning protection system drawing & design was approved ,but LPS is not installed. 31-01-2023: Same as previous visit.
