গণপ্রজাতন্ত্রী বাংলাদেশ সরকার
শ্রম ও কর্মসংস্থান মন্ত্রণালয়
কলকারখানা ও প্রতিষ্ঠান পরিদর্শন অধিদপ্তর

ক্যাপ পর্যবেক্ষণের তথ্য

কারখানার নাম	প্রীতম ক্যাশন ওয়ার (প্রা.) লি.		
ঠিকানা	168, (BJC) Godnail, Narayanganj		
কারখানার কোড	NRY206		
কালার কোড			
মূল্যায়নের ধরণ: বৈদ্যুতিক মূল্যায়ন		পর্যবেক্ষণের তারিখ: ৩১-০১-২০২৩	
১. পর্যবেক্ষণ

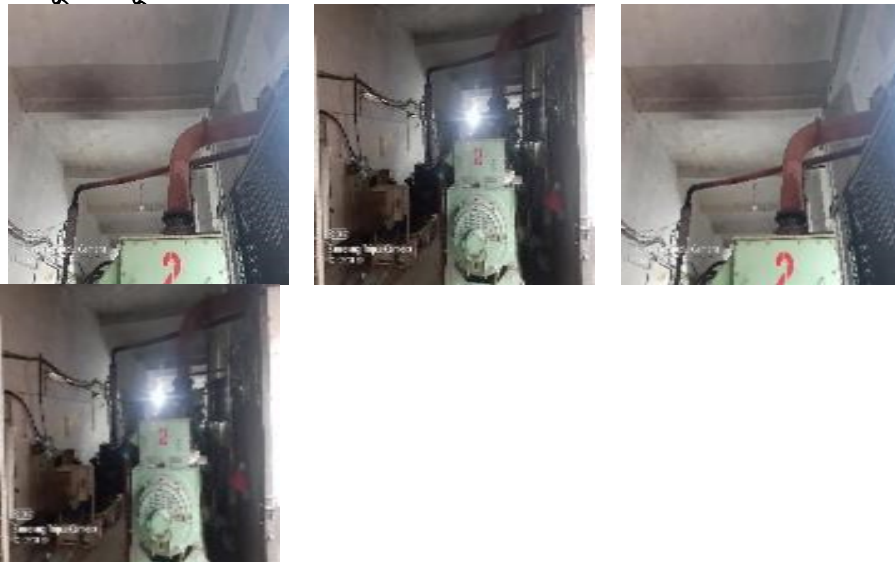
সংযুক্তিসমূহ (৪)

পরিদর্শন পর্যবেক্ষণ	<p>□The generator room is not properly segregated from the rest of the occupancy due to presence of non Fire-rated Door □No detector in generator room □Combustible/junk materials inside generator room □ One point frame earthing of generator instead of two</p> <p>No detector in generator room</p>
ক্যাপ আইটেম ক্যাটাগরি

কার্যক্রম	<p>□Provide fire rated enclosure from floor to ceiling and an approved fire rated door for the Generator room □Install appropriate detectors.</p>
সুপারিশের তথ্যসূত্র	
কারখানার কার্যক্রম	
অগ্রাধিকার	৬ মাস
চূড়ান্ত সময়সীমা	-
সংশোধিত সময়সীমা	০১-০১-১৯৭০
অগ্রগতির অবস্থা	শুরু হয়নি
মন্তব্য	<p>20-09-2020: The generator room is not properly segregated. Smoke or heat detector is not installed in the generator room. 09-12-2020: The generator room is not properly segregated. Smoke or heat detector is not installed in the generator room. 29.03.2021: The generator room is not properly segregated. Smoke or heat detector is not installed in the generator room. 31-08-2022 : 1. Fire door is not used in the generator room. 2. No detector in generator room. 3. Combustible/junk materials found inside generator room. 4. Two point frame earthing of generator not found. 31-01-2023: Same as previous visit.</p>

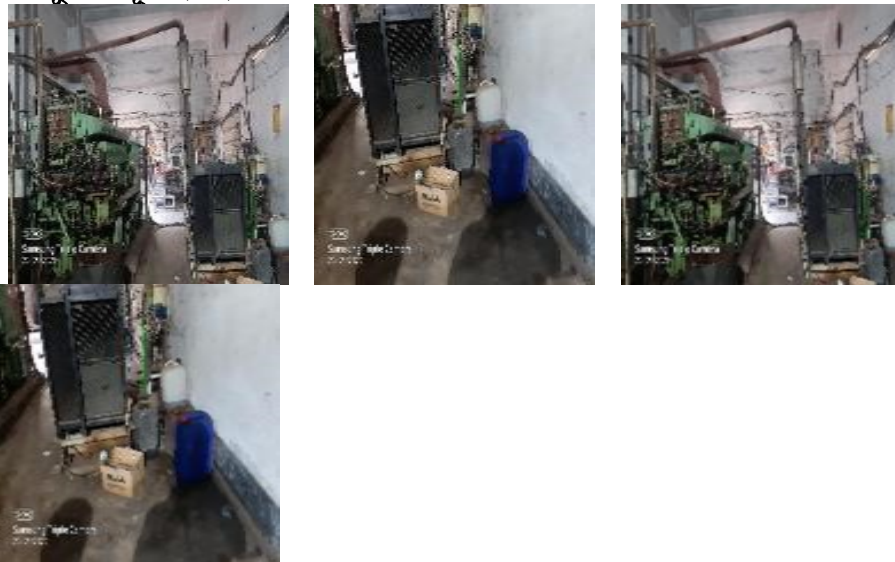
সংযুক্তিসমূহ (৪)

পরিদর্শন পর্যবেক্ষণ	<p>□The generator room is not properly segregated from the rest of the occupancy due to presence of non Fire-rated Door □No detector in generator room □Combustible/junk materials inside generator room □ One point frame earthing of generator instead of two</p> <p>No detector in generator room</p>
ক্যাপ আইটেম ক্যাটাগরি

কার্যক্রম	□Remove combustible materials from generator room and keep it clean.
সুপারিশের তথ্যসূত্র	
কারখানার কার্যক্রম	
অগ্রাধিকার	প্রযোজ্য নয়
চূড়ান্ত সময়সীমা	-
সংশোধিত সময়সীমা	০১-০১-১৯৭০
অগ্রগতির অবস্থা	শুরু হয়নি
মন্তব্য	20-09-2020: Unwanted materials and high flammable oil are stored inside the generator room. 9-12-2020: Unwanted materials and high flammable oil are stored inside the generator room. 29.03.2021: Unwanted materials and high flammable oil are stored inside the generator room. 31-08-2022: 1. Fire door is not used in the generator room. 2. No detector in generator room. 3. Combustible/junk materials found inside generator room. 4. Two point frame earthing of generator not found. 31-01-2023: Same as previous visit.

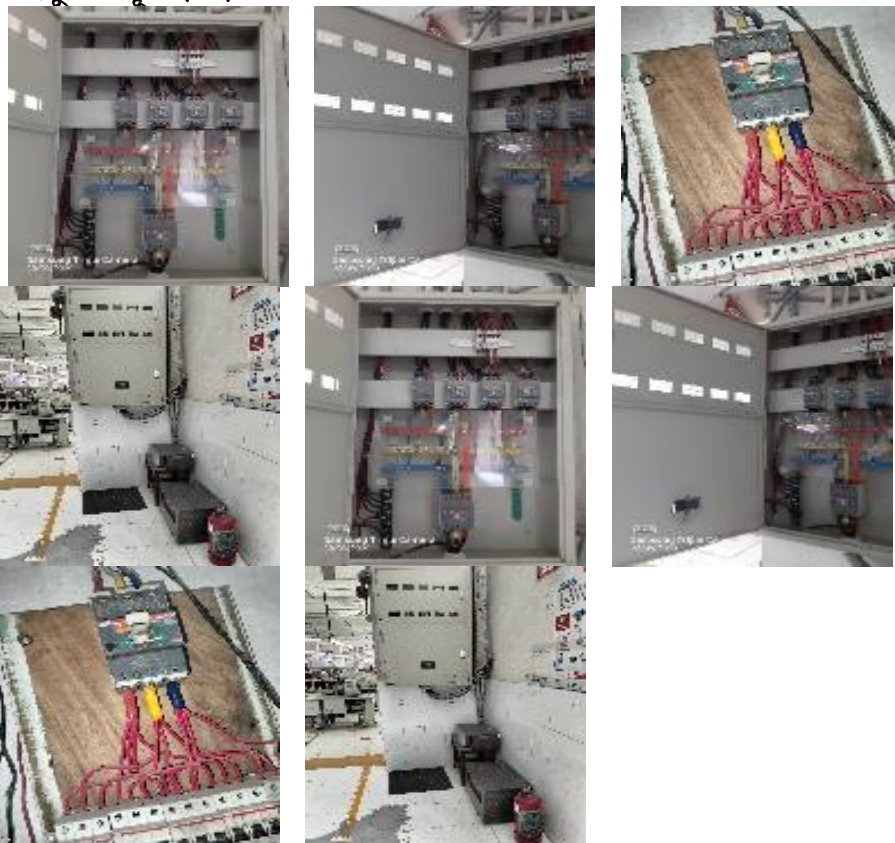
সংযুক্তিসমূহ (৮)

পরিদর্শন পর্যবেক্ষণ	□No SLD/clear identification mark for MDB/DB/SDB □MDB/DB/SDB/SB or MCB installed on the wooden board □MDB/DB/SDB body and door not earthed □No or empty earth bar/neutral bar
কাপ আইটেম ক্যাটাগরি

কার্যক্রম	□Provide clear identification mark on MDB/DB/SDB and provide SLD □Install MDB/DB/SDB/SB/MCCB on nonflammable board. □Provide earthing to body and door of MDB/DB/SDB. □Provide earth bar and neutral bar in MDB/DB/SDB
সুপারিশের তথ্যসূত্র	
কারখানার কার্যক্রম	
অগ্রাধিকার	৬ সপ্তাহ
চূড়ান্ত সময়সীমা	-
সংশোধিত সময়সীমা	০৬-০৮-২০২২
অগ্রগতির অবস্থা	শুরু হয়নি
মন্তব্য	20-09-2020: Distribution boards including panel doors are not grounded. No earthing cable is found in the earthing busbar. 09-12-2020: Distribution boards including panel doors are not grounded. 29.03.2021: Distribution boards including panel doors are not grounded. 31-08-2022 : 1. No SLD/clear identification mark for MDB/DB/SDB 2. MDB/DB/SDB/SB or MCB installed on the wooden board 3. MDB/DB/SDB body and door not earthed 4. No earth bar/neutral bar found. 31-01-2023: Same as previous visit.

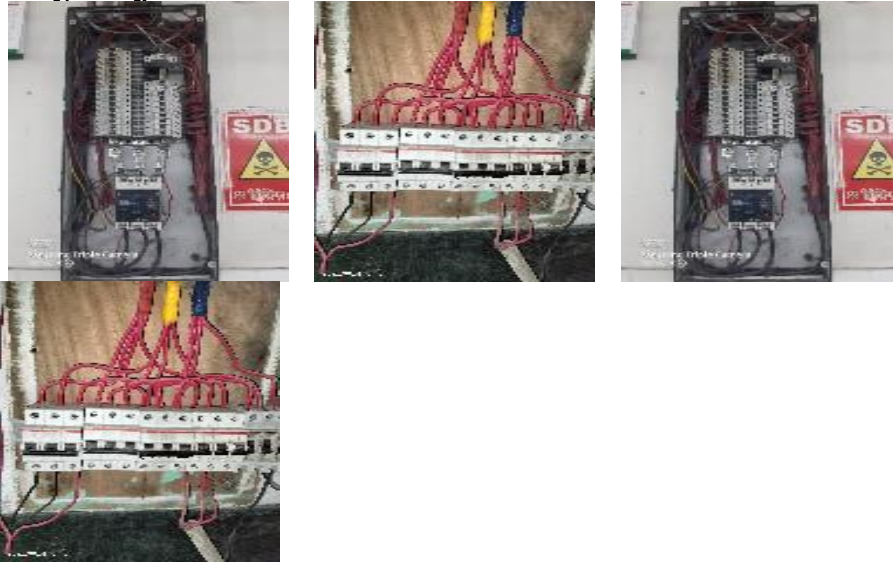
সংযুক্তিসমূহ (৪)

পরিদর্শন পর্যবেক্ষণ	Connections without lug Undressed messy wiring/cables
কাপ আইটেম ক্যাটাগরি

কার্যক্রম	Ensure secured connections with lug Replace undressed messy wiring/cables
সুপারিশের তথ্যসূত্র	
কারখানার কার্যক্রম	
অগ্রাধিকার	৬ সপ্তাহ
চূড়ান্ত সময়সীমা	-
সংশোধিত সময়সীমা	০১-০১-১৯৭০
অগ্রগতির অবস্থা	শুরু হয়নি
মন্তব্য	20-09-2020: No lugs are used for cable connection. Proper segregation is not found in the distribution board. 09-12-2020: No lugs are used for cable connection. Proper segregation is not found in the distribution board. 29.03.2021: No lugs are used for cable connection. Proper segregation is not found in the distribution board. 31-08-2022: 1. found circuit connections without lugs. 2. Undressed messy wiring/cables found. 31-01-2023: Same as previous visit.
