গণপ্রজাতন্ত্রী বাংলাদেশ সরকার
শ্রম ও কর্মসংস্থান মন্ত্রণালয়
কলকারখানা ও প্রতিষ্ঠান পরিদর্শন অধিদপ্তর

ক্যাপ পর্যবেক্ষণের তথ্য

কারখানার নাম	বকট এ্যাপারেলস লি:
ঠিকানা	Razzak Tower, Dag # 901, 7/1, Uttara Khan
কারখানার কোড	DHK496
কালার কোড	
মূল্যায়নের ধরণ: কাঠামোগত মূল্যায়ন	পর্যবেক্ষণের তারিখ: ০৩-০৪-২০২৩
১. পর্যবেক্ষণ

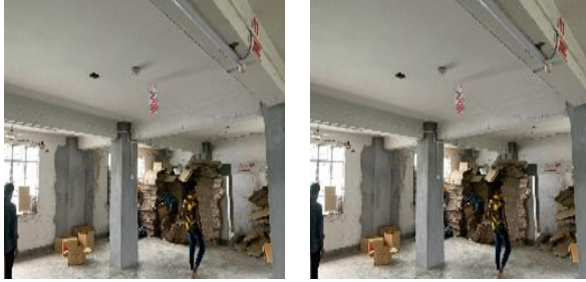
পরিদর্শন পর্যবেক্ষণ	Inadequate Factor of Safety (FOS)
কাপ আইটেম ক্যাটাগরি

কার্যক্রম	The factor of safety for this building has been found to be low with the existing gravity load. it is recommened to have a detail engineering assessment (DEA) of the structure as per section 17.2 of NTC guideline.
সুপারিশের তথ্যসূত্র	
কারখানার কার্যক্রম	
অগ্রাধিকার	প্রয়োজ্য নয়
চূড়ান্ত সময়সীমা	-
সংশোধিত সময়সীমা	০১-০১-১৯৭০
অগ্রগতির অবস্থা	চলমান
মন্তব্য	31-Dec-2019 (CVV1): DEA has been found completed with approval. Column retrofitting work has been done partially. 22-Mar-2020 (CVV2): DEA has been found completed with approval. Column retrofitting work has been done partially. 25-Jan-2021 (CVV3): DEA has been found completed with approval. Column retrofitting work has been done partially. 10-August-2021: DEA has been found completed with approval. Column retrofitting work has been done partially. 21/08/2022: The DEA report has received approval from DIFE and retrofit work was on going. 03/04/2023: The DEA report has received approval from DIFE and retrofit work was on going.

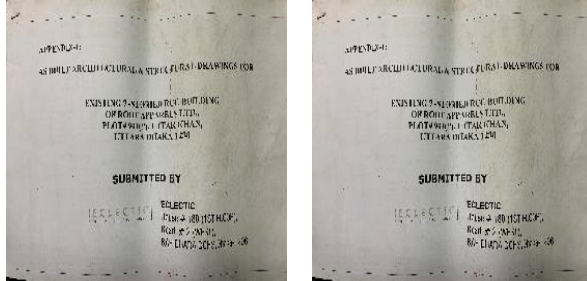
পরিদর্শন পর্যবেক্ষণ	As-built Drawings
কাপ আইটেম ক্যাটাগরি

কার্যক্রম	As built Architectural and structural drawings of the different structural elements, foundation details to be prepared for the building. As part of this process building engineer will be required to make a number of checks on the as-built construction.
সুপারিশের তথ্যসূত্র	
কারখানার কার্যক্রম	
অগ্রাধিকার	প্রয়োজ্য নয়
চূড়ান্ত সময়সীমা	-
সংশোধিত সময়সীমা	০১-০১-১৯৭০
অগ্রগতির অবস্থা	সংশোধিত
মন্তব্য	31-Dec-2019 (CVV1): Structural and architectural drawings has been found. No retrofitting drawing has been found at site during visit. 22-Mar-2020 (CVV2): Approved architectural & structural drawing along with DEA was available on site. 25-Jan-2021 (CVV3): Approved architectural & structural drawing along with DEA was available on site. 10-August-2021 (CVV4): Approved architectural & structural drawing along with DEA was available on site. 21/08/2022: The DEA report has received approval from DIFE. 03/04/2023: The DEA report has received approval from DIFE.

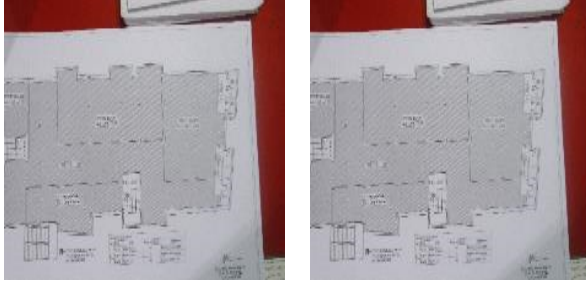
পরিদর্শন পর্যবেক্ষণ	Floor Load Plan
কাপ আইটেম ক্যাটাগরি

কার্যক্রম	The factory owner has been instructed to prepare and submit a load plan for vetting. Once it is submitted by the factory owner, it will be duly vetted. The factory owner should arrange displaying the approved load plan for each floor on the wall in a visible location and shall adhere to it.
সুপারিশের তথ্যসূত্র	
কারখানার কার্যক্রম	
অগ্রাধিকার	প্রয়োজ্য নয়
চূড়ান্ত সময়সীমা	-
সংশোধিত সময়সীমা	০১-০১-১৯৭০
অগ্রগতির অবস্থা	চলমান
মন্তব্য	31-Dec-2019 (CVV1): Floor load plan has been found. 22-Mar-2020 (CVV2): Floor load plan has been vetted but not posted on floors. Also, load marking was not available on storage area. 25-Jan-2021 (CVV3): Floor load plan has been vetted but not posted on floors. Also, load marking was not available on storage area. 10-August-2021 (CVV4): Floor load plan has been vetted but not posted on floor. 21/08/2022: The DEA report has received approval from DIFE but load plan was not found posted on floor during inspection date. 03/04/2023: The DEA report has received approval from DIFE but load plan was not found posted on floor during inspection date.

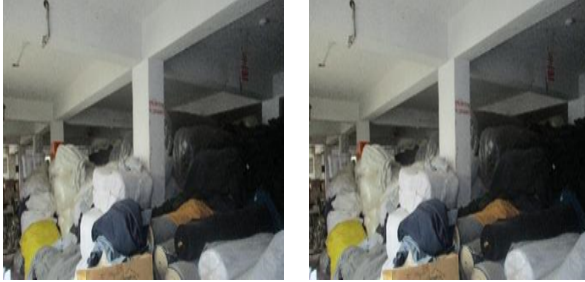
পরিদর্শন পর্যবেক্ষণ	Load intensity
কাপ আইটেম ক্যাটাগরি

কার্যক্রম	The consultants strongly recommed storing any type of cartoon boxes, finished products and fabrics in such a manner so that intensity of loading should not exceed 40 psf (2.0 kN/m2)
সুপারিশের তথ্যসূত্র	
কারখানার কার্যক্রম	
অগ্রাধিকার	প্রযোজ্য নয়
চূড়ান্ত সময়সীমা	-
সংশোধিত সময়সীমা	০১-০১-১৯৭০
অগ্রগতির অবস্থা	চলমান
মন্তব্য	31-Dec-2019 (CVV1): Apparent overloading has been observed at 1st floor. No load management program has been maintained. 22-Mar-2020 (CVV2): Storage observed under 42psf, but load plan wasn't posted on floors & load marking is not applied yet. 25-Jan-2021 (CVV3): Storage observed under 42psf, but load plan wasn't posted on floors & load marking is not applied yet. 10-August-2021 (CVV4): Storage observed under 42psf, but load plan wasn't posted on floors & load marking is not applied yet. 21/08/2022: Storage observed under 42psf, but load plan wasn't posted on floors & load marking is not applied yet. 03/04/2023: Storage observed under 42psf, but load plan wasn't posted on floors & load marking is not applied yet.

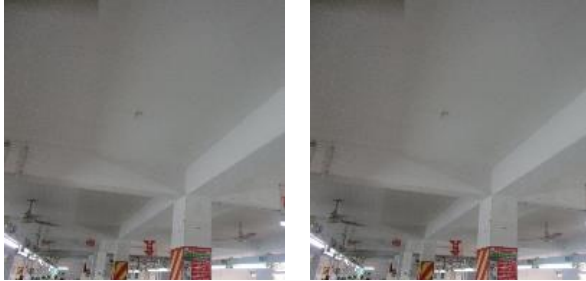
পরিদর্শন পর্যবেক্ষণ	Distress in Primary Structural Element
কাপ আইটেম ক্যাটাগরি

কার্যক্রম	The owner or user of the building should be vigilant about development of any distress, particularly in primary structural elements such as columns, beams and slabs. If crack appear, propagate and widen, detail assessment and adoption of the remedial measures may become necessary.
সুপারিশের তথ্যসূত্র	
কারখানার কার্যক্রম	
অগ্রাধিকার	অবিলম্বে
চূড়ান্ত সময়সীমা	-
সংশোধিত সময়সীমা	০১-০১-১৯৭০
অগ্রগতির অবস্থা	সংশোধিত
মন্তব্য	31-Dec-2019: No structural crack has been found. 22-Mar-2020: No structural crack has been found. 25-Jan-2021: No structural crack has been found. 10-August-2021: No structural crack has been found during visit date. 21/08/2022: No Distress in Primary Structural Element was found during inspection date. 03/04/2023: No Distress in Primary Structural Element was found during inspection date.
