গণপ্রজাতন্ত্রী বাংলাদেশ সরকার
শ্রম ও কর্মসংস্থান মন্ত্রণালয়
কলকারখানা ও প্রতিষ্ঠান পরিদর্শন অধিদপ্তর

ক্যাপ পর্যবেক্ষণের তথ্য

| কারখানার নাম | আহসান অ্যাপারেলস লিমিটেড |

মূল্যায়নের ধরণ: অগ্নি মূল্যায়ন পর্যবেক্ষণের তারিখ: ২৬-০১-২০২৩

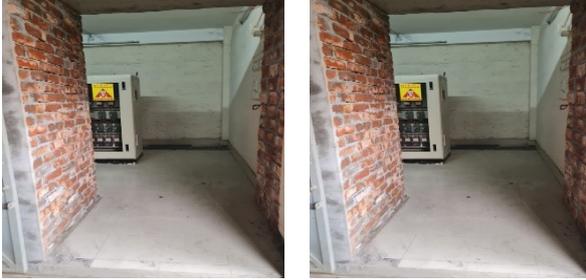
| পরিদর্শন পর্যবেক্ষণ | Location-All exit doors on egress route From 1st floor to 4th floor the egress doors are found steel sliding and at ground floor there are found collapsible and rolling steel shutter doors installed at egress route and do not open in the direction of the travel. |

| মন্তব্য | On 28/01/2021 The factory has been starting work another exit door that travelling distance does not exceed 45 meters.. Observation from visit date 22-08-2021 (CVV-03) : Same as before On 31/08/2022: The factory has been starting work another exit door that travelling distance does not exceed 45 meters.. 26/01/2023: Fire door installation is ongoing. |

| কার্যক্রম | Replace all existing exit doors on evacuation routes, exit doors with side hinged type door, which swing outward and in the direction of travel. Swinging of the door should not constrict the width of the corridor / passage below 0.9 meter. |

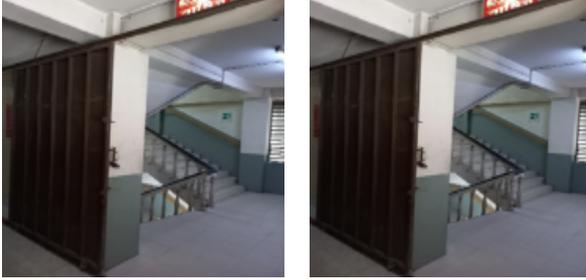
| পরিদর্শন পর্যবেক্ষণ | Location-All stairways Steel Sliding type doors are installed at every floor of the factory building, which are without self-closing type at evacuation route, so stairs require fire rated self-closing door. |

| মন্তব্য | On 28/01/2021 The factory has not been replaced fire rated door by steel sliding, collapsible and rolling steel shutter doors. Observation from visit date 22-08-2021 (CVV-03) : Same as before On 31/08/2022: The factory has not been replaced fire rated door by steel sliding, collapsible and rolling steel shutter doors. 26/01/2023: Same as previous visit. |

| কার্যক্রম | Doors in stair should be outward opening, side-swing, self closing, non-lockable 1.5 hours fire rated doors in all stair way encloses. |

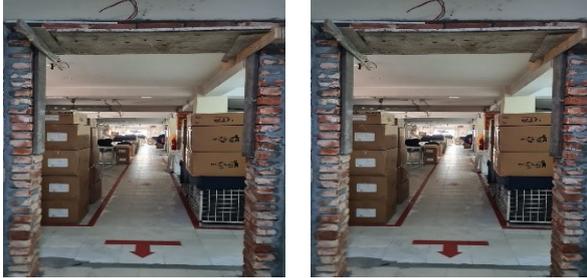
| পরিদর্শন পর্যবেক্ষণ | Location-GF Large storage areas (Empty cartoon godown & Yarn & finished goods godown) are found with non-rated steel rolling shutter door which is near to the final evacuation route at ground floor (north-west corner) stair of the factory building. |

| মন্তব্য | On 28/01/2021 During the inspection of the factory has been found DIFE approval fire separation plan and will contract with a vendor for implementation. Observation from visit date 22-08-2021 (CVV-03) : Same as before On 31/08/2022: Factory has not started installation of fire separation work with fire rating material yet. 26/01/2023: Fire door installation is ongoing. |

| কার্যক্রম | Within 6 Months, Provide 2 hrs fire rated barrier with 1.5 hrs fire rated door for storage area. |
