গণপ্রজাতন্ত্রী বাংলাদেশ সরকার
শ্রম ও কর্মসংস্থান মন্ত্রণালয়
কলকারখানা ও প্রতিষ্ঠান পরিদর্শন অধিদপ্তর

ক্যাপ পর্যবেক্ষণের তথ্য

কারখানার নাম	আহনান অ্যাপারেলস লিমিটেড
ঠিকানা	M.S. Tower-2, Siddirgonj bus stand, Narayanganj
কারখানার কোড	NRY011
কালার কোড

মূল্যায়নের ধরণ: বৈদ্যুতিক মূল্যায়ন	পর্যবেক্ষণের তারিখ: ২৬-০১-২০২৩
---	---------------------------------------

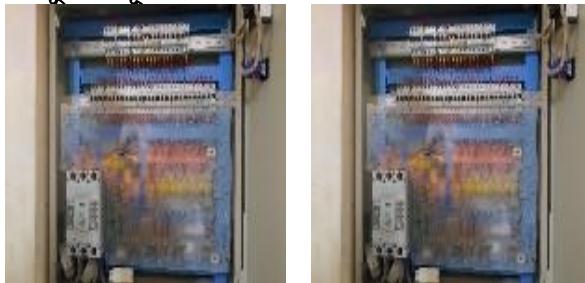
পরিদর্শন পর্যবেক্ষণ	Electrical cables are not sized according to capacity of circuit breakers
কাপ আইটেম ক্যাটাগরি

কার্যক্রম	Consult with a qualified electrical engineer and ensure all electrical cables are sized according to capacity of circuit breakers.
সুপারিশের তথ্যসূত্র	
কার্যবালার কার্যক্রম	
অধাধিকার	প্রযোজ্য নয়
চূড়ান্ত সময়সীমা	-
সংশোধিত সময়সীমা	-
অগ্রগতির অবস্থা	চলচাল
মন্তব্য	8.10.2020 – Waiting for approved SLD to modify the current installation. 28-01-21 – awaiting approval of electrical design from DIFE 31-08-2022 : Electrical cables are not sized according to capacity of some circuit breakers. 26-01-2023: Remediation work is ongoing.

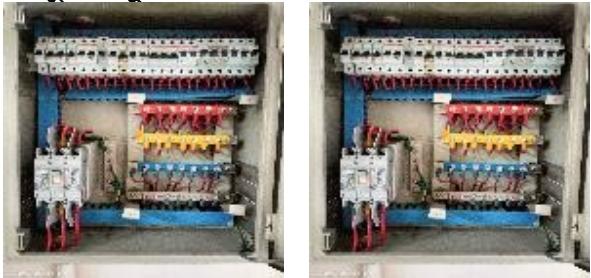
পরিদর্শন পর্যবেক্ষণ	"Distribution board, 4th Floor (including panel door) and metallic cable channels in the building are not connected to the earthing system. "
ক্যাপ আইটেম ক্যাটাগরি

কার্যক্রম	Ensure all distribution boards (including panel door) and metallic cable channels are earthed properly using appropriate type and size of cables and the earthing cables have continuity up to main earth pit.
মুপারিশের তথ্যসূত্র	
কার্যক্রম কার্যক্রম	
অগ্রাধিকার	প্রযোজ্য নথি
চূড়ান্ত সময়সীমা	-
সংশোধিত সময়সীমা	-
অঞ্জগতির অবস্থা	চলচাল
মন্তব্য	8.10.2020- Earthing provided. 28-01-21- Earthing provided in DB door but no earthing for cable channels 31-08-2022 : Earthing provided in DB door only. 26-01-2023: Db and door are connected with earth system, Metal Cable channel and other things are not connected yet.

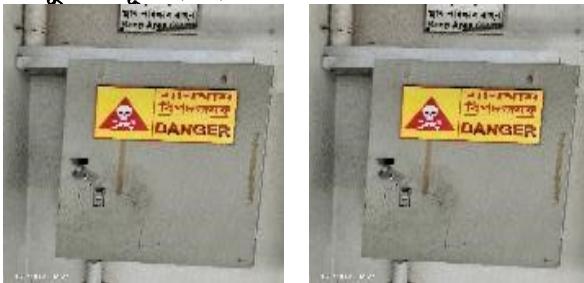
পরিদর্শন পর্যবেক্ষণ	List and diagram of the circuits are not available on distribution boards.
কাপ আইটেম ক্যাটাগরি

কার্যক্রম	Ensure each distribution board is provided with a circuit list indicating current rating of circuit and size of breaker.
সুপারিশের তথ্যসূত্র	
কার্যব্যালান্স কার্যক্রম	
অধ্যাধিকার	প্রযোজ্য লব
চূড়ান্ত সময়সীমা	-
সংশোধিত সময়সীমা	-
অগ্রগতির অবস্থা	শুরু হয়নি
মন্তব্য	8.10.2020- List and diagram not available. 28-01-21- List and diagram was available on DB 31-08-2022 : List and diagram was not available on DB. 26-01-2023: Same as before.

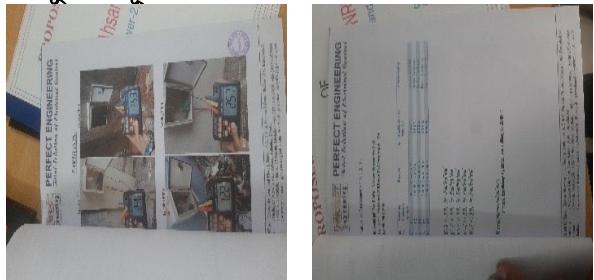
পরিদর্শন পর্যবেক্ষণ	Factory does not have any program and procedure to conduct planned periodical inspections and testing for insulation, earth resistance, thermography and operation test of equipment (such as Generator, Circuit Breaker etc.)
ক্যাপ আইটেম ক্যাটাগরি

কার্যক্রম	Conduct planned periodical inspection and testing (thermography scanning, insulation, earth resistance and operation test etc.) of all electrical equipment to ensure proper operability of the installation and record should be maintained.
সুপারিশের তথ্যসূত্র	
কার্যক্রম কার্যক্রম	
অধ্যাধিকার	প্রযোজ্য লব
চূড়ান্ত সময়সীমা	-
সংশ্লাধিত সময়সীমা	-
অগ্রগতির অবস্থা	চলচাল
মন্তব্য	8.10.2020- No action taken yet. 28-01-21-no action taken yet 31-08-2022 : No action taken yet 26-01-2023: Only Earth test report found.
