গণপ্রজাতন্ত্রী বাংলাদেশ সরকার  
শ্রম ও কর্মসংস্থান মন্ত্রণালয়  
কলকারখানা ও প্রতিষ্ঠান পরিদর্শন অধিদপ্তর

ক্যাপ পর্যবেক্ষণের তথ্য

কারখানার নাম	আহমান অ্যাপারেলস লিমিটেড
ঠিকানা	M.S. Tower-2, Siddirgonj bus stand, Narayanganj
কারখানার কোড	NRYO11
কালার কোড

মূল্যায়নের ধরণ: বৈদ্যুতিক মূল্যায়ন পর্যবেক্ষণের তারিখ: ২৬-০১-২০২৩

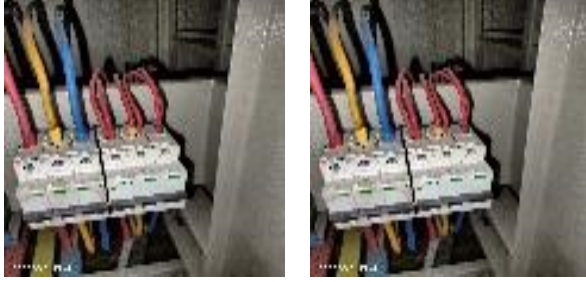
পরিদর্শন পর্যবেক্ষণ	Location- MDB-1 at 1st Floor -Bunching was observed at MCB.
কাপ আইটেম ক্যাটাগরি

কার্যক্রম	Avoid bunch of cable at MCB terminal, use individual circuit and over current device for every incoming and outgoing circuit at the distribution board.
সুপারিশের তথ্যসূত্র	
কারখানার কার্যক্রম	
অগ্রাধিকার	৬ সপ্তাহ
চূড়ান্ত সময়সীমা	-
সংশোধিত সময়সীমা	১৪-০৮-২০২২
অগ্রগতির অবস্থা	চলমান
মন্তব্য	8.10.2020- Branching removed. 28-01-21- Branching removed. 31-08-2022 : Multi/Bunching was observed. 26-01-2023: Bunching was observed.

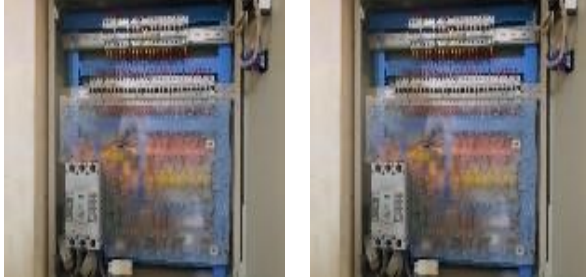
পরিদর্শন পর্যবেক্ষণ	Electrical cables are not sized according to capacity of circuit breakers
ক্যাপ আইটেম ক্যাটাগরি

কার্যক্রম	Consult with a qualified electrical engineer and ensure all electrical cables are sized according to capacity of circuit breakers.
সুপারিশের তথ্যসূত্র	
কারখানার কার্যক্রম	
অগ্রাধিকার	প্রযোজ্য নয়
চূড়ান্ত সময়সীমা	-
সংশোধিত সময়সীমা	-
অগ্রগতির অবস্থা	চলমান
মন্তব্য	8.10.2020- Waiting for approved SLD to modify the current installation. 28-01-21- awaiting approval of electrical design from DIFE 31-08-2022 : Electrical cables are not sized according to capacity of some circuit breakers. 26-01-2023: Remediation work is ongoing.

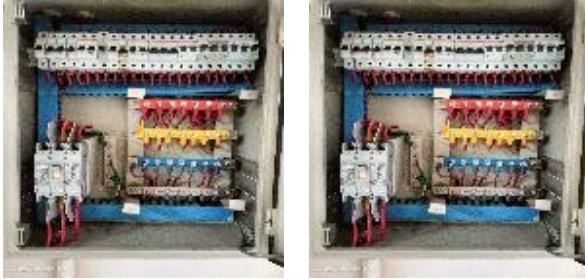
পরিদর্শন পর্যবেক্ষণ	"Distribution board, 4th Floor (including panel door) and metallic cable channels in the building are not connected to the earthing system. "
কাপ আইটেম ক্যাটাগরি

কার্যক্রম	Ensure all distribution boards (including panel door) and metallic cable channels are earthed properly using appropriate type and size of cables and the earthing cables have continuity up to main earth pit.
সুপারিশের তথ্যসূত্র	
কারখানার কার্যক্রম	
অগ্রাধিকার	প্রযোজ্য নয়
চূড়ান্ত সময়সীমা	-
সংশোধিত সময়সীমা	-
অগ্রগতির অবস্থা	চলমান
মন্তব্য	8.10.2020- Earthing provided. 28-01-21- Earthing provided in DB door but no earthing for cable channels 31-08-2022 : Earthing provided in DB door only. 26-01-2023: Db and door are connected with earth system, Metal Cable channel and other things are not connected yet.

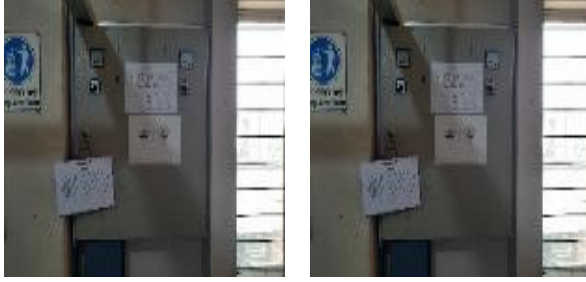
পরিদর্শন পর্যবেক্ষণ	All the distribution boards do not have clear and permanent identification markings.
কাপ আইটেম ক্যাটাগরি

কার্যক্রম	Ensure clear and permanent identification marks are painted in all distribution boards, switchboards, sub main boards and switches.
সুপারিশের তথ্যসূত্র	
কারখানার কার্যক্রম	
অগ্রাধিকার	প্রযোজ্য নয়
চূড়ান্ত সময়সীমা	-
সংশোধিত সময়সীমা	-
অগ্রগতির অবস্থা	চলমান
মন্তব্য	8.10.2020- Printed marking available. Permanent marking not provided. 28-01-21- Printed marking available. Permanent marking not provided. 31-08-2022 : Printed marking available. Permanent marking not provided. 26-01-2023: Same as before

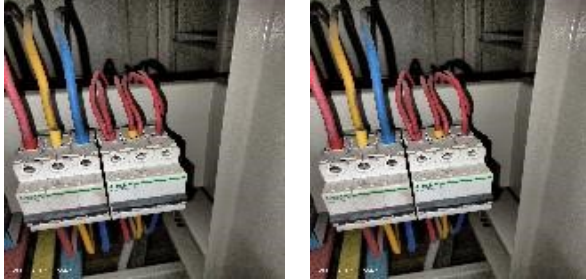
পরিদর্শন পর্যবেক্ষণ	Cable sockets/lugs are not provided for stranded conductors.
কাপ আইটেম ক্যাটাগরি

কার্যক্রম	Stranded conductors having a nominal cross-sectional area 6mm <sup>2</sup> or greater are provided with cable sockets. Conductors below 6mm <sup>2</sup> without cable sockets, all strands at the exposed ends are soldered together or are crimped using suitable sleeve or ferrules.
সুপারিশের তথ্যসূত্র	
কারখানার কার্যক্রম	
অগ্রাধিকার	প্রয়োজ্য নয়
চূড়ান্ত সময়সীমা	-
সংশোধিত সময়সীমা	-
অগ্রগতির অবস্থা	চলমান
মন্তব্য	8.10.2020- Most of the issue is solved. Found only one stranded conductor without lugs. 28-01-21- no stranded conductor found without cable sockets 31-08-2022 : Stranded conductor found without cable sockets 26-01-2023: Standard conductor found without cable socket.

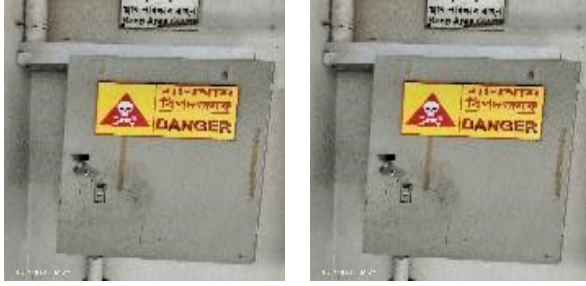
পরিদর্শন পর্যবেক্ষণ	List and diagram of the circuits are not available on distribution boards.
ক্যাপ আইটেম ক্যাটাগরি

কার্যক্রম	Ensure each distribution board is provided with a circuit list indicating current rating of circuit and size of breaker.
সুপারিশের তথ্যসূত্র	
কারখানার কার্যক্রম	
অগ্রাধিকার	প্রযোজ্য নয়
চূড়ান্ত সময়সীমা	-
সংশোধিত সময়সীমা	-
অগ্রগতির অবস্থা	শুরু হয়নি
মন্তব্য	8.10.2020- List and diagram not available. 28-01-21- List and diagram was available on DB 31-08-2022 : List and diagram was not available on DB. 26-01-2023: Same as before.
