গণপ্রজাতন্ত্রী বাংলাদেশ সরকার
শ্রম ও কর্মসংস্থান মন্ত্রণালয়
কলকারখানা ও প্রতিষ্ঠান পরিদর্শন অধিদপ্তর

ক্যাপ পর্যবেক্ষণের তথ্য

কারখানার নাম	এস আই নিটিং লি:
ঠিকানা	26/1, Shataish Road, Tongi, Gazipur
কারখানার কোড	GZP292
কালার কোড	
মূল্যায়নের ধরণ: কাঠামোগত মূল্যায়ন	পর্যবেক্ষণের তারিখ: ২৩-০১-২০২৩
১. পর্যবেক্ষণ

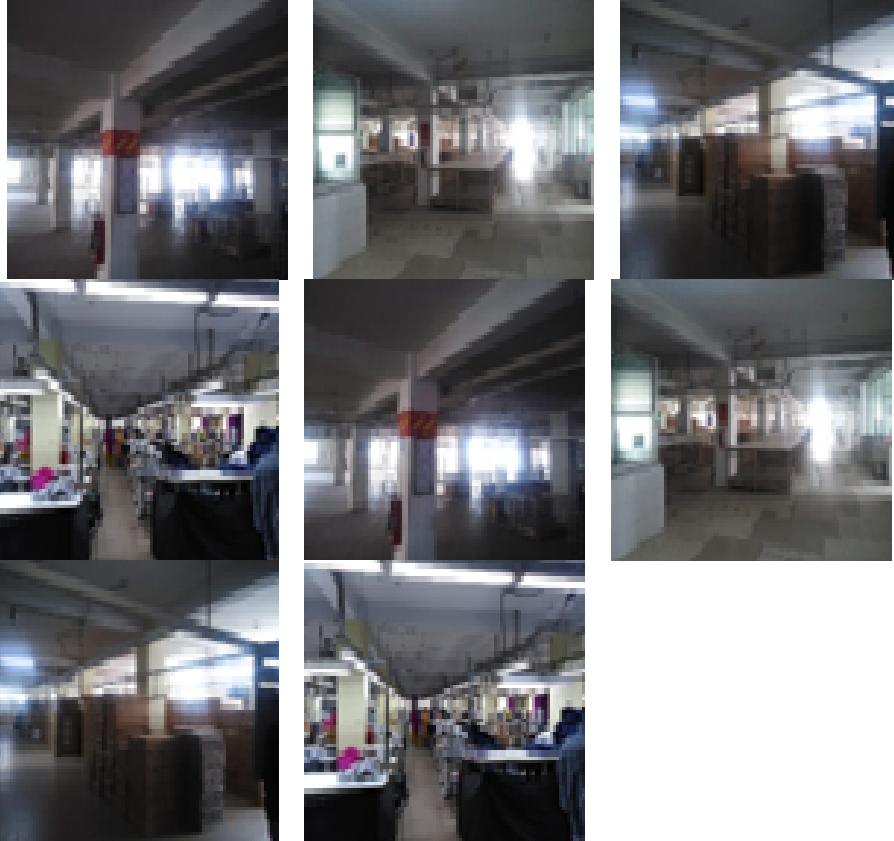
পরিদর্শন পর্যবেক্ষণ	Load intensity
কাপ আইটেম ক্যাটাগরি

কার্যক্রম	The consultants strongly recommed storing any type of cartoon boxes, finished products and fabrics in such a manner so that intensity of loading should not exceed 40 psf (2.0 kN/m2)
সুপারিশের তথ্যসূত্র	
কারখানার কার্যক্রম	
অগ্রাধিকার	প্রয়োজ্য নয়
চূড়ান্ত সময়সীমা	-
সংশোধিত সময়সীমা	০১-০১-১৯৭০
অগ্রগতির অবস্থা	সংশোধিত
মন্তব্য	21.07.2020: Over loading has been observed during inspection time at first floor. 08.October.2020: Overloading observed at 1st floor, at the time of inspection 26th January 2021:Overloading not found at any floor. 4th floor to 6th floor found empty. 3rd May 2021: No overloading observed at any floor. 23rd August 2021:Loading condition found within permissible limit. 01/09/2022: No over load was found during inspection date. 23/01/2023: No over load was found during inspection date.

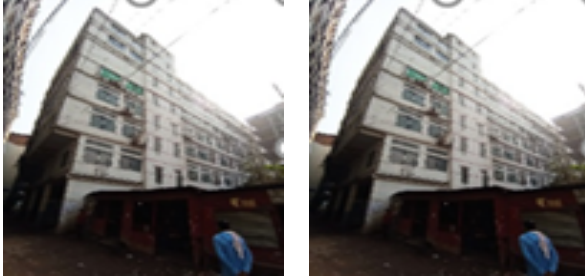
পরিদর্শন পর্যবেক্ষণ	Vertical or horizontal Extension
কাপ আইটেম ক্যাটাগরি

কার্যক্রম	No horizontal or vertical extension of the building shall be made without detail engineering assessment.
সুপারিশের তথ্যসূত্র	
কারখানার কার্যক্রম	
অগ্রাধিকার	প্রযোজ্য নয়
চূড়ান্ত সময়সীমা	-
সংশোধিত সময়সীমা	০১-০১-১৯৭০
অগ্রগতির অবস্থা	সংশোধিত
মন্তব্য	They have no plan to extend their building in future 08.October.2020:No horizontal or vertical extension had done during this time period. 26th January 2021:No horizontal or vertical extension had done during this time period. 3rd May 2021:No extension had been done during this time. They have no plan to extend their building in future. 23rd August 2021:No horizontal or vertical extension had done during this time period. 01/09/2022: No horizontal or vertical extension was found during the inspection date.
