গণপ্রজাতন্ত্রী বাংলাদেশ সরকার
শ্রম ও কর্মসংস্থান মন্ত্রণালয়
কলকারখানা ও প্রতিষ্ঠান পরিদর্শন অধিদপ্তর

ক্যাপ পর্যবেক্ষণের তথ্য

কারখানার নাম	সজিব ক্যাশন ওয়ার লিঃ
ঠিকানা	Plot # 33/A/13/1, Satish Sarker Road, Gandaria
কারখানার কোড	DHK512
কালার কোড

মূল্যায়নের ধরণ: কার্ঠামাগত মূল্যায়ন	পর্যবেক্ষণের তারিখ: ০৪-০৮-২০২২
--	---------------------------------------

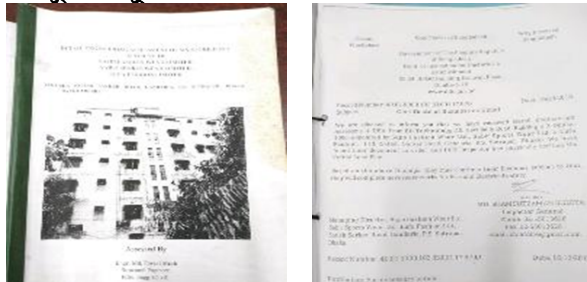
সংযুক্তিসমূহ (২)

পরিদর্শন পর্যবেক্ষণ	Highly Stressed Column
ক্যাপ আইটেম ক্যাটাগরি

কার্যক্রম	Due to high stress in some columns, a Detailed Engineering Assessment (DEA) is required to be commenced immediately and completed within 6 weeks from issue this report.
সুপারিশের তথ্যসূত্র	
কারখানার কার্যক্রম	Detail Engineering Assessment already has been commenced.
অগ্রাধিকার	প্রয়োজ্য নয়
চূড়ান্ত সময়সীমা	-
সংশোধিত সময়সীমা	০১-০৯-১৯৭০
অগ্রগতির অবস্থা	সংশোধিত
মন্তব্য	Immediate 04/08/2022: The DEA report has received approval from DIFE and also received 'Certificate of Business as Usual'.
